ДОСЛІДЖЕННЯ ІНКЛЮЗИВНОСТІ ГРОМАДСЬКИХ БУДІВЕЛЬ ЛУЦЬКА

RESEARCH OF INCLUSIVENESS OF PUBLIC BUILDINGS IN LUTSK

**Парфентьєва І.О., к.т.н., доцент, Мельник Ю.А., к.т.н., доцент
Задорожнікова І.В., к.т.н., доцент, Степанюк В.О., студентка (Луцький
національний технічний університет)**

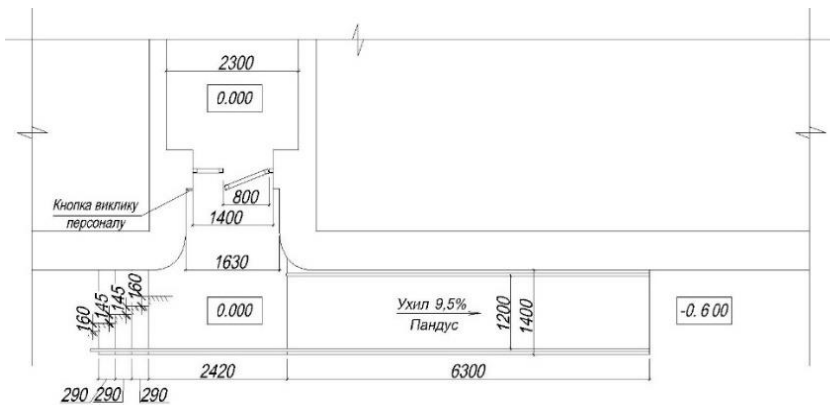
Рисунок 1 – Схема вхідної групи об'єкта №1

При обстеженні вхідної групи виявлені наступні конструктивні недоліки:

- ухил пандусу становить 9,5%;
- поручні огородження пандусу не відповідають вимогам;
- висота сходинок ганку становить 145 мм та 160 мм;

- ширина сходинок ганку становить 290 мм;
- одностороннє огороження сходів;
- тактильні смуги відсутні;
- вхідні двері зношені та потребують заміни;
- контрастне маркування прозорих дверей відсутнє;
- повноцінна і якісна інформація, яка дозволяє орієнтуватися в просторі відсутня.

За результатами обстеження об'єкта №1 було встановлено обмежену можливість доступу для осіб з інвалідністю та інших МГН в приміщення КП «Луцька міська клінічна стоматологічна поліклініка». Ухил пандусу, огороження пандусу та сходів, відсутність тактильних смуг перед входом не відповідають вимогам нормативних документів. Відсутня повноцінна і якісна інформація, яка дозволяє орієнтуватися в просторі.

Для подальшої нормальної експлуатації КП «Луцької міської клінічної стоматологічної поліклініки» необхідно провести реконструкцію вхідної групи з урахуванням вимог:

- замінити пандус на новий, оскільки ширина існуючого не дозволяє влаштування двобічного огороження пандусу згідно норм. Змінити ухил пандуса за рахунок збільшення його довжини, його значення не повинно перевищувати 8%;
- влаштувати двобічне огороження пандуса з просвітом 1,2 м. Поручні від стіни будівлі встановити на відстані 0,04 м. В нижній частині стійок огороження пандусу встановити бортик висотою 0,05 м. Верхній і нижній поручні закріпити згідно норм. Завершальні частини верхнього і

нижнього поручнів повинні мати заокруглення та бути довші маршу пандуса на 0,3м;

- ширина сходинок ганку повинна бути не менше 0,4 м, а висота підйому сходинок повинна бути не більше 0,12 м, а також край сходинок не повинен виступати за рівень підсходинок;

- влаштувати систему брудозахисту на ганку розміром 1200 × 400 мм на віддаленні 400 мм від вхідних дверей;

- ганок, сходи та пандус обладнати протиковзаючими накладками;

- виконати контрастне маркування сходинок ганку, дверей, пандусу і огороження;

- влаштувати бетонну попереджувальну тактильну плитку розміром 400×400 мм перед сходами і пандусом;

- існуючі дерев'яні двері замінити на нові металопластикові з шириною робочого полотна 900 мм;

- склопакети робочих дверних полотен бронювати захисною протиударною плівкою;

- нанесення інформації на двері за допомогою кольорових наліпок.

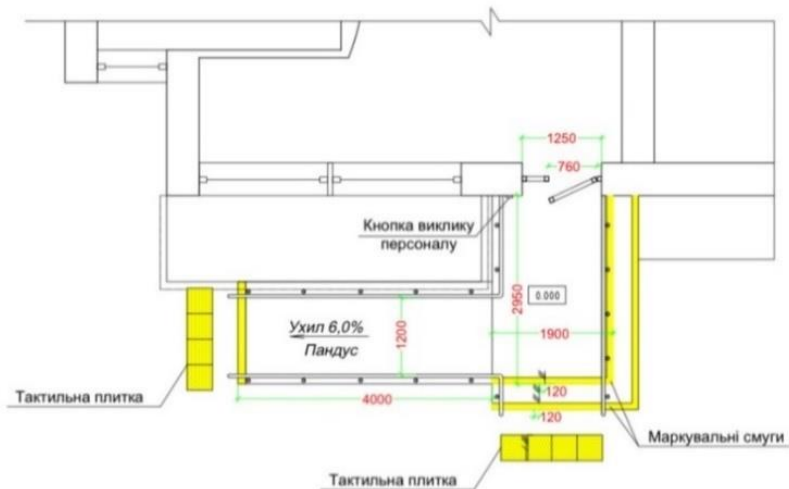
Рисунок 2 – Схема вхідної групи об'єкта №2

При візуальному обстеженні вхідної групи та приміщень стоматологічного кабінету конструктивних недоліків не виявлено.

Приміщення стоматологічного кабінету відповідає вимогам діючим нормам.

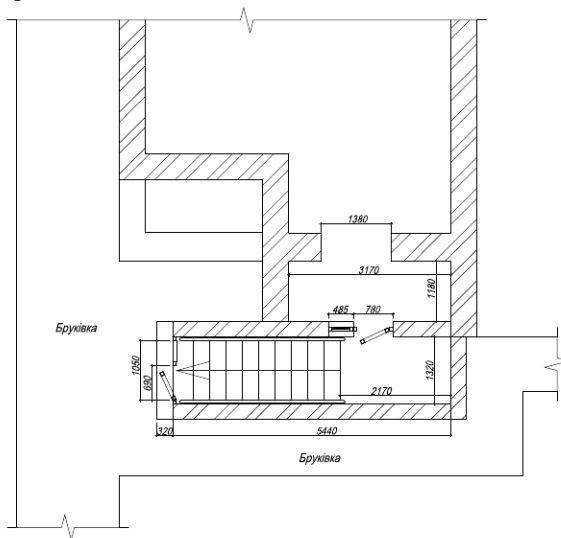
Рисунок 3 – Схема вхідної групи об'єкта №3

При обстеженні вхідної групи виявлені наступні конструктивні недоліки:

- пандус входу відсутній;
- висота сходинок становить 145 мм, ширина – 320 мм;
- вхідні двері мають сходинку висотою 0.15 м;
- робоче полотно дверей тамбуру шириною 780 мм;
- тамбур входу до приміщення глибиною 1.18 м;
- площадка сходів перед тамбуром входу з розмірами 1.32 × 2.17 м;
- тактильні смуги відсутні;
- кнопка виклику персоналу відсутня;
- контрастне маркування дверей відсутнє;
- повноцінна і якісна інформація, яка дозволяє орієнтуватися в просторі відсутня.

За результатами технічного обстеження об'єкта №3 було встановлено обмежену можливість доступу для осіб з інвалідністю та інших МГН в приміщення. Відсутність пандусу і тактильних смуг перед входом, ширина робочих полотен дверей, розміри тамбуру не відповідають вимогам норм. Відсутня повноцінна і якісна інформація, яка дозволяє орієнтуватися в просторі.

Для подальшої нормальної експлуатації приміщення необхідно провести реконструкцію вхідної групи з урахуванням вимог діючих будівельних норм (влаштувати пандус входу або підйомник та

реконструювати ганок входу з влаштуванням вхідного тамбуру згідно норм), що дозволить зробити приміщення доступним для маломобільних груп населення.
