**ТЕХНІЧНЕ ОБСТЕЖЕННЯ КОНСТРУКЦІЙ ТЕХПІДПІЛЛЯ
АДМІНБУДІВЛІ У М. ЛУЦЬКУ**

**TECHNICAL INSPECTION OF TECHNICAL UNDERGROUND
FLOOR ELEMENTS OF ADMINISTRATIVE BUILDING IN LUTSK**

Ротко С.В., к.т.н., доц., Ужегова О.А., к.т.н., доц., Пасічник Р.В., к.т.н., доц., Гонтар В.О., студент (Луцький національний технічний університет, Луцьк)

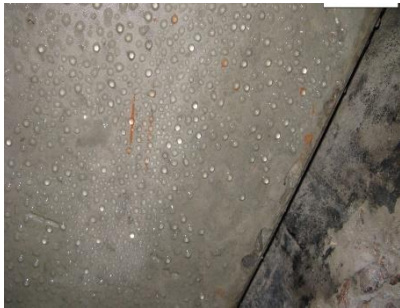
Обстеженням встановлено, що будівельні конструкції протягом тривалого часу (до тридцяти років), перебувають в експлуатації за відсутності належної вентиляції, наявності надмірної вологи (рис. 2) внаслідок пошкодження інженерних мереж і підтоплення підлоги техпідпілля. Це призвело до корозії металевих конструкцій, корозії арматури збірних залізобетонних конструкцій з недостатнім захисним шаром бетону (рис. 3), нерівномірного просідання бетонної підлоги.

Рис. 2. Надмірна вологість середовища, конденсат на плитах перекриття підвалу (ряди В-Г, осі 29 – 30)

Наявність конденсату на плитах перекриття свідчить про значну вологість у техпідпіллі, що потребує влаштування вентиляції та внесення змін і доповнень до проєкту.

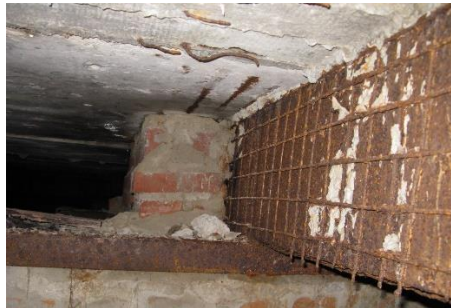
Рис. 3. Корозія металевих балок і арматури з/б плит перекриття

Для подальшої безпечної експлуатації будівлі рекомендовано: влаштувати вентиляцію техпідпілля, виконати модернізацію інженерних мереж, із внесенням змін і доповнень до проєкту; відновити антикорозійний захист металевих балок; виконати тинькування залізобетонних плит перекриття у місцях, де є тріщини захисного шару бетону та оголення арматури; виконати капітальний ремонт бетонної підлоги техпідпілля з улаштуванням ухилів і приямка для аварійного водовідведення, із внесенням змін і доповнень до проєкту.

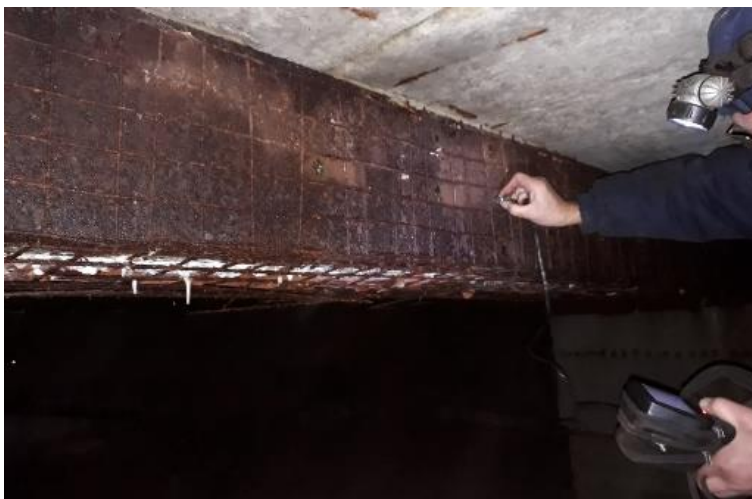
При обстеженні металевих балок перекриття був виконаний ультразвуковий контроль корозійних втрат несучих елементів за допомогою ультразвукового дефектоскопа УДЗ-71, перетворювачів П121-5х10/2-Т-003, П121-10х6/2-Т-003, П121-5-65°-ММ, П121-5-50°-ММ (рис. 4).

Було досліджено 6 зразків. Результати контролю показали, що металеві балки перекриття з двотаврів 2 \square №27Са і швелерів 2 \square №30С мають загальну поверхневу рівномірну корозію по всій поверхні, проте товщина стінок і полиць балок відповідає вимогам [4].

Рис. 4. Проведення дефектоскопічного ультразвукового контролю корозійних втрат металевих балок перекриття

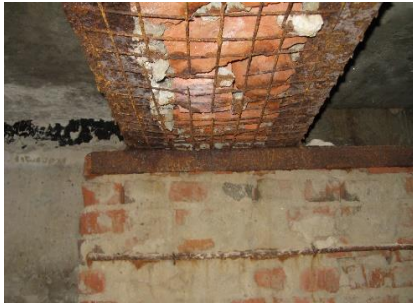
Металеві двотаврові та швелерні балки по ряду Е (вісь 29), Г (вісь 35) змонтовано з ексцентриситетом (рис. 5-6). У порушення технології будівельного виробництва неякісно, цеглою, виконані ділянки для обпирання балок перекриття, «омонолічування» вузлів металевих балок, порушена технологія будівельного виробництва з улаштування монолітних залізобетонних фундаментів.

Рис. 5. Ексцентричне розміщення металевої балки 2 □ №30С – ряд Г, вісь 35, закладання цеглою міжбалкового простору

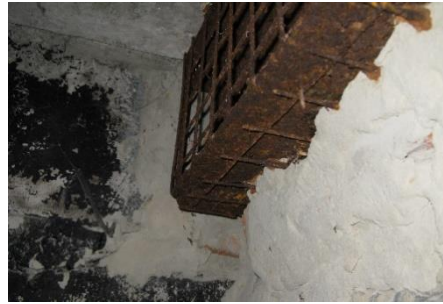
Рис. 6. Ексцентричне розміщення, змяття опорної частини фундаменту металевої балки 2 Т №27Са – ряд Е, вісь 29

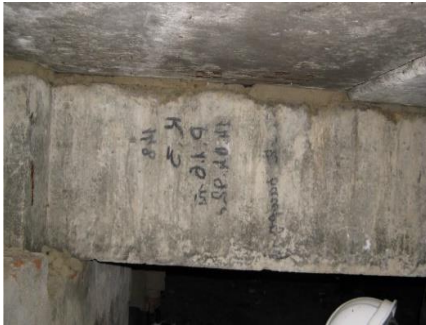
В осях 29-31, ряд Г, у якості ригеля перекриття була змонтована стандартна залізобетонна колона за серією 1.020-1/83 (рис. 7–8). Візуальним оглядом було встановлено задовільний стан конструкції, без пошкоджень. Для перевірки несучої здатності елемента у даній роботі було виконано розрахунок колони як елемента, що працює на згинання.

Рис. 7. Змонтована збірна залізобетонна колона в якості ригеля (ряд Е, осі 29 – 30)

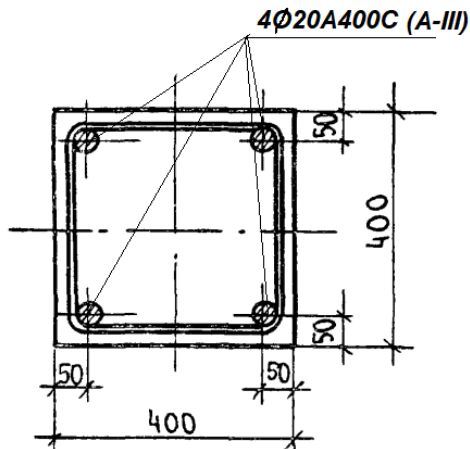
Рис. 9. Армування колони К-3 (серія 1.020-1/83, марка 1КВД 4.48)

Армування колони (рис. 9) згідно з серією ([5], лист 4, с. 6) – чотири стержні $\varnothing 20A400C$ (А-III). Переріз елемента 400×400 мм, розрахунковий проліт становить $L=3,2$ м. Вертикальне навантаження прийнято рівномірно розподіленим по довжині.

$65,64 \text{ кНм} < 76,2 \text{ кНм}$ – умова виконується, отже, несуча здатність нормального перерізу балки забезпечена.
