Технічне обстеження несучих конструкцій полігонального сталевого флагштока на площі Б. Хмельницького у місті Ужгороді

Technical inspection of the supporting structures of the polygonal steel flagpole on B. Khmelnytskyi Square in the city of Uzhhorod

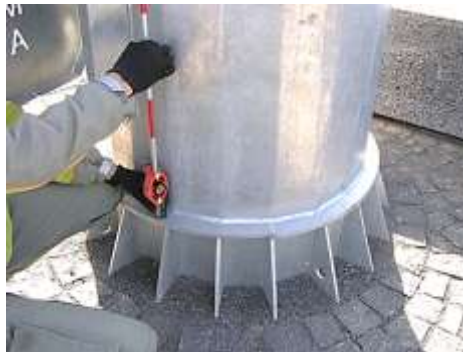
Рис.2. Фотофіксація процесу геодезичного вимірювання кренів споруди щогли

Слід зазначити, що встановлене під час геодезичних вимірювань відхилення щогли від вертикальної осі за своїми величинами не може бути пояснене лише можливими похибками у відмітках встановлення або регулювання гайок анкерного кріплення опорної частини конструкції флагштока. Це може свідчити про наявність інших факторів, що вплинули на просторове положення споруди, зокрема нерівномірних деформацій вузла обпирання, похибок монтажу або зміщення конструкції в процесі експлуатації.

З метою зменшення наявного перекосу та приведення положення щогли у відповідність до нормативних вимог доцільно виконати регулювання положення опорної плити шляхом максимально можливого коригування відміток опорних гайок різьбової частини існуючих анкерних болтів. Роботи необхідно проводити з постійним геодезичним контролем просторового положення конструкції.

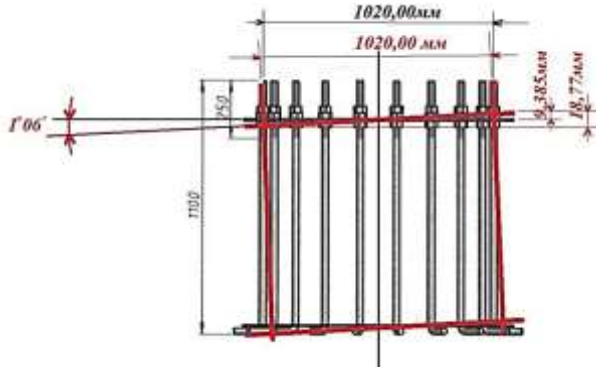
Рис. 3. Ймовірне положення закладної деталі обпирання конструкції щогли

- у зв'язку з цим встановлено, що застосована конструкція закладної анкерної деталі відрізняється від типової конструкції, передбаченої виробником флагштока для анкерних болтів із зовнішнім діаметром 30 мм;

- на підставі аналізу топографічного плану, складеного за результатами геодезичної фіксації положення секцій щогли та ймовірного розташування закладної деталі фундаментного вузла, встановлено відхилення осі стовбура щогли від вертикалі. У верхній точці конструкції на відмітці 147,58 м величина зміщення становить 610 мм, або 0,021 відносно нижньої точки на відмітці 117,92 м, у напрямку 29°37' на північ. Вказане значення перевищує гранично допустиме відхилення для змонтованих металевих конструкцій щогл, передбачене п. 16.5.1 нормативного документа [7], яке становить 0,007, тобто перевищення складає приблизно в три рази.

Як один із можливих варіантів підсилення пропонується передбачити встановлення додаткових анкерних елементів у вигляді сталевих шпильок діаметром 30 мм, закріплених у тіло оголовка фундаменту із застосуванням хімічних анкерів. Кількість, довжина анкерів, глибина їх анкерування та схема розташування повинні бути визначені на підставі розрахунків спеціалізованої проектної організації з урахуванням діючих навантажень, у тому числі вітрових та динамічних впливів. Для об'єднання існуючої та додаткової анкерної системи рекомендується передбачити монтаж додаткового сталевого фланця, жорстко з'єданого з існуючим фланцем анкерної групи шляхом зварювання відповідно до вимог чинних нормативних документів.

Одночасно рекомендується виконати підсилення опорного фланця нижньої секції флагштока шляхом встановлення додаткового зовнішнього фланця з влаштуванням вертикальних і радіальних ребер жорсткості. Таке конструктивне рішення дозволить підвищити жорсткість вузла опирання, забезпечити більш рівномірний розподіл навантажень між анкерними елементами та знизити ризик виникнення локальних деформацій у зоні фундаментного кріплення.

Після виконання робіт із підсилення необхідно провести вивірку просторового положення флагштока на опорних гайках, розташованих по двох взаємно перпендикулярних осях. Контроль правильності встановлення конструкції слід здійснювати геодезичними методами з перевіркою відповідності фактичного положення щогли вимогам нормативного документа [6]. Після досягнення проектного положення конструкцію необхідно остаточно закріпити за допомогою гайок та контргайок із забезпеченням надійної фіксації вузла.

Порожнини та зазори між посиленним фланцем анкерної групи та поверхнею фундаменту рекомендується заповнити високоміцним безусадковим розчином, тип і марка якого мають бути визначені проектною документацією. Використання такого розчину забезпечить рівномірну передачу зусиль від конструкції на фундамент, зменшить концентрацію напружень у зоні опирання та підвищить довговічність вузла кріплення.
