Моніторинг технічного стану й функціональної придатності транспортної інфраструктури, інженерних споруд та обладнання в умовах міської забудови

Monitoring the technical condition and functional suitability of transport infrastructure, engineering structures and equipment in urban development

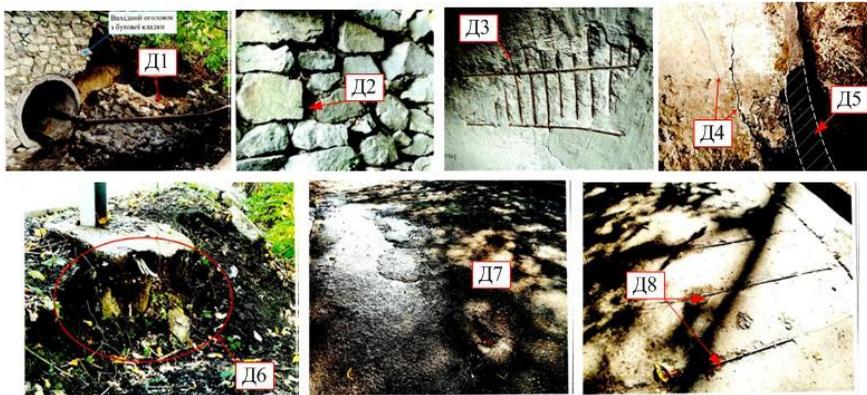
На рис. 1 показані дефекти споруди, виявлені під час візуального обстеження: Д1 – обвал бутової кладки вихідного оголовку водопропускних труб; Д2 – вимивання розчину зі швів бутової кладки; Д3 – руйнування

захисного шару бетону з оголенням та корозією арматури до 15 % втрати перерізу; Д4 – тріщини в тілі водопропускних труб з шириною розкриття 1-5 мм; Д5 – сколювання бетону водопропускних труб; Д8 – розмив та руйнування укосів дамби; Д9 – руйнування асфальтобетонного покриття проїзної частини; Д10 - руйнування захисного шару бетону плит пішохідної частини з оголенням та корозією арматури до 15 % втрати перерізу.

Рис. 1. Дефекти та пошкодження конструктивних елементів

Аналіз виявлених пошкоджень конструкцій вказує на наступні причини їх виникнення: розмив ґрунту навколо та безпосередньо під б'утовою кладкою вихідного оголовку труб; розмивання ґрунту є результатом незадовільного стану бетонного укріплення річища; незадовільний стан системи водовідведення та укріплення укосів насипу

дамби; вплив статичних та динамічних навантажень (від ваги ґрунту та від руху транспорту); тривала експлуатація елементів без проведення ремонтних робіт.

№	Конструктивний елемент	Експлуатаційний стан
1	Залізобетонні водопропускні труби	Стан 4 (обмежено-працездатний)
2	Вхідний оголовок	Стан 3 (працездатний)
3	Вихідний оголовок	Стан 4 (обмежено-працездатний)
4	Укоси насипу дамби	Стан 4 (обмежено-працездатний)
5	Бетонне укріплення річища на вихідному оголовку	Стан 4 (обмежено-працездатний)
6	Дорожнє полотно	Стан
7	Пішохідна частина	Стан 3 (працездатний)
8	Підходи	Стан 3 (працездатний)
9	Елементи водовідведення	Стан 3 (працездатний)
Експлуатаційний стан споруди в цілому		Стан 4 (обмежено-працездатний)

Враховуючи численні пошкодження окремих елементів, було прийнято рішення про застосування наступних ремонтних технологій та етапів виконання відновлювальних робіт під час капітального ремонту: відновлення захисного шару бетону водопропускних труб полімерцементним розчином, з попереднім видаленням залишків крихкого бетону; виконання ін'єктування тріщин, відновлення зруйнованих ділянок бетону та швів між залізобетонними ланками труб шляхом нанесення полімерцементного розчину, виконання нового насипу дамби з ущільненням та посиленням зовнішньої поверхні, виконання залізобетонного укріплення укосів дамби.

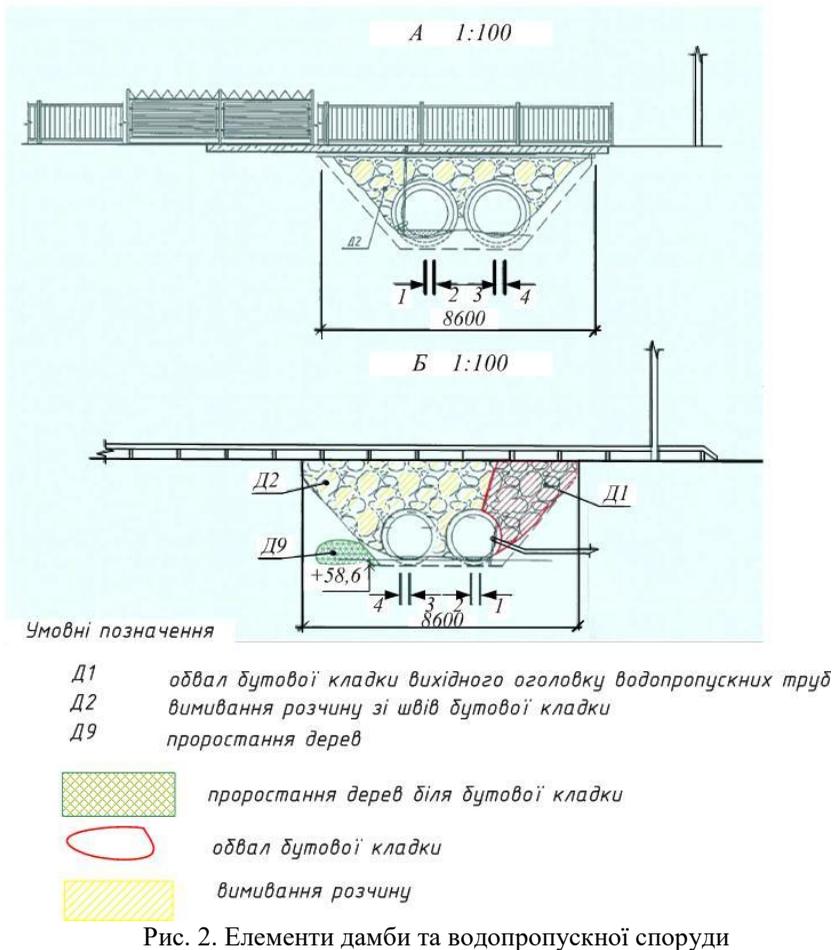
Водопропускні труби – залізобетонні зі збірних розтрубних ланок діаметром 1500 мм та довжиною 2,0 м розташовані в тілі насипу дамби з ухилом $i=0,037$ у напрямку течії річки, як показано на рис. 2.

Рис. 2. Елементи дамби та водопропускної споруди

Загальна довжина труб становить 10,0 м, товщина стінки труби становить 150 мм. По краях водопропускної труби влаштовані вхідний та вихідний оголовки, які слугують підпірними стінами для земляного насипу дамби та її укінських частин, виконані з б'утової кладки товщиною 550-600 мм. Дорожнє покриття проїзної частини дороги – асфальтобетон. Огородження проїзної частини споруди виконано бар'єрного типу.
