## **Результати обстеження та оцінки технічного стану несучих конструкцій покриття супермаркету з дерев'яними фермами перед встановленням дахової сонячної електростанції**

## **Results of the inspection and technical assessment of load-bearing structures with wooden roof trusses for a supermarket before the installation of a rooftop solar power plant**

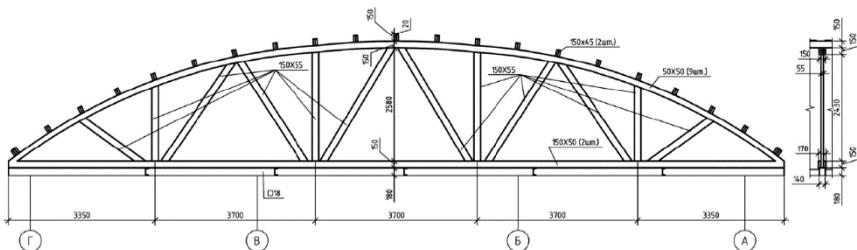
Рис. 1. Геометричні параметри дерев'яної ферми покриття

Конструкційна схема одноповерхової частини на момент обстеження – каркасна, хоча на початковому етапі була стіновою з поздовжніми несучими стінами. Проте, після проведення робіт з облаштування супермаркету під нижні пояси кроквяних дерев'яних ферм встановлено підсилюючі сталеві балки на всю довжину нижнього поясу ферм. Спирання балок організовано на стійки, встановлені вздовж зовнішніх стін та в середині прольоту ферм. Стійки виконані зі сталевих прокатних швелерів та зварені в коробку, підсилюючі балки виконані з гарячекатаних швелерів №18, зварених в коробку. В якості несучих конструкцій покриття встановлені дерев'яні кроквяні ферми аркового типу. Верхній пояс ферм виконано з дев'яти дерев'яних брусків перерізом  $50 \times 50$  мм, нижній пояс з двох брусів перерізом  $150 \times 50$  мм, елементи решітки виконані з бруса перерізом  $150 \times 55$  мм. Прогони по фермах виконані з двох дерев'яних брусів перерізом  $150 \times 45$  мм. По краях ферми встановлені прогони з трьох брусів перерізом  $150 \times 45$  мм. Покрівля виконана двоскатною. Склад покрівлі: дерев'яна обрешітка, пароізоляція, утеплювач (жорстка мінераловатна плита), гідроізоляція, дерев'яна обрешітка, металочерепиця. Схематичне зображення геометричних параметрів ферми представлено на рис. 1.

- колони, стійки – нормальний технічний стан (I категорія);
- залізобетонні плити покриття – нормальний технічний стан (I категорія);
- дерев'яні кроквяні ферми – задовільний технічний стан (II категорія);
- дерев'яні прогони – задовільний технічний стан (II категорія);
- сталеві підсилюючі балки – нормальний технічний стан (I категорія);
- покрівля – нормальний технічний стан (I категорія).

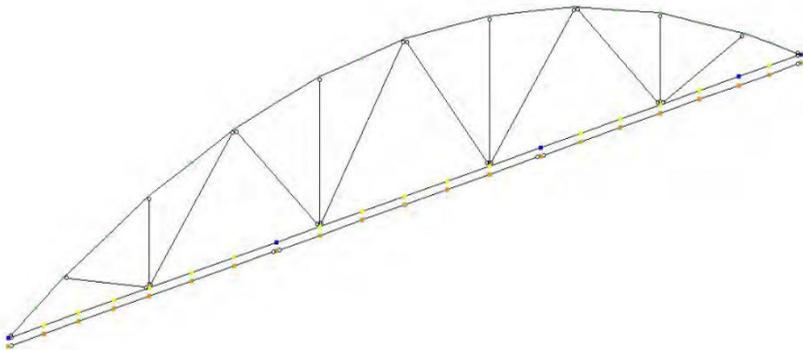
Рис.2. Загальний вигляд просторової скінчено-елементної моделі дерев'яної ферми

Перевірні розрахунки дерев'яної ферми з підсиленням сталевією балкою проводилися на базі просторової єдиної скінчено-елементної моделі, створеної в ПК ЛІРА - САПР. Будівельні конструкції моделювали двовузловими універсальними стрижневими скінченними елементами (КЕ 10), параметри яких відповідають реальним елементам ферми: нижньому та верхньому поясам, елементам решітки, сталеві балки.

Результати розрахунків елементів дерев'яної ферми, які представлені в табл. 3, свідчать про те, що несуча здатність дерев'яної ферми при дії граничних розрахункових навантажень зі встановленням фотогальванічних елементів не забезпечується.

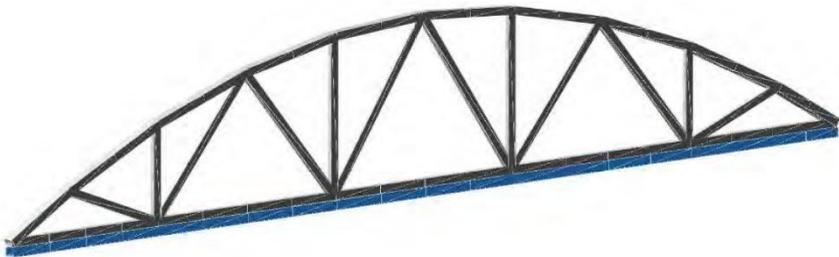
Рис.3. Загальний вигляд об'ємної моделі дерев'яної ферми

Загальний вигляд просторової скінчено-елементної моделі представлено на рис.2, вигляд об'ємної моделі представлено на рис.3.
