Г. В. Кречковська<sup>1, 2</sup> [0000-0001-7392-7753]<sup>1</sup>Фізико-механічний інститут ім. Г. В. Карпенка НАН України<sup>2</sup>Національний університет «Львівська політехніка»**ФРАКТОГРАФІЧНІ ОСОБЛИВОСТІ РУЙНУВАННЯ ШТОКА РЕГУЛЮВАЛЬНОГО КЛАПАНА ПАРОВОЇ ТУРБІНИ**

**H. V. Krechkovska****FRACTOGRAPHIC FEATURES OF FRACTURE OF A STEAM TURBINE CONTROL VALVE STEM**

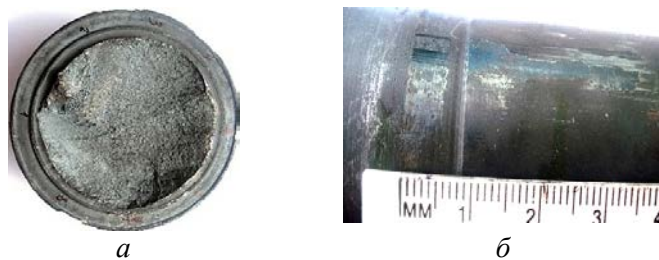
**Виклад основного матеріалу.** Проаналізовано шток, який зруйнувався у його нижній високотемпературній зоні експлуатації в місці галтельного переходу від конічної частини штока до його головки (рис. 1а). Візуальним аналізом встановлено, що руйнування розпочалося в декількох місцях по периметру штока від пошкоджень у поверхневому азотованому шарі і поширювалося на всю його глибину (до 200 мкм). Поширення руйнування в штоці продовжувало відбуватися незалежними фронтами аж до їх злиття і наступного спонтанного руйнування (рис. 2). На його бічній поверхні в зоні переходу конічної поверхні в циліндричну виявлено сліди контактного зношування (рис. 1б).

Рис. 1. Загальний вигляд поверхні зламу штока регулювального клапана (а) та сліди контактного зношування на бічній його поверхні (б).

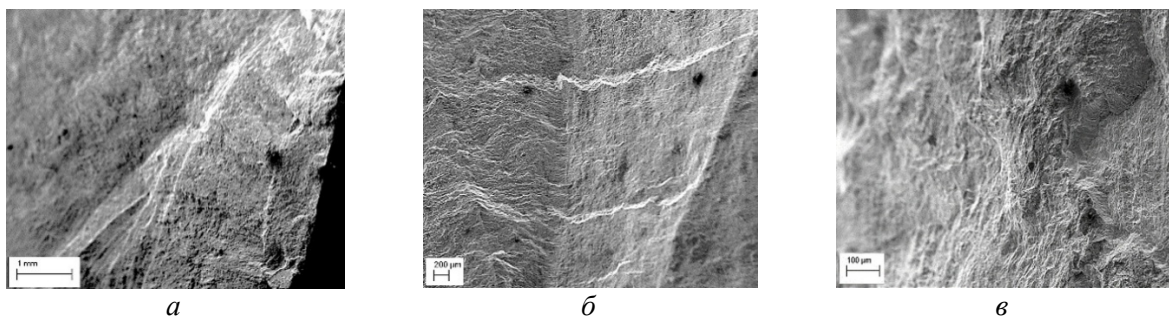
Рис. 2. Макрофрактограми зародження тріщини в декількох місцях по периметру штока.

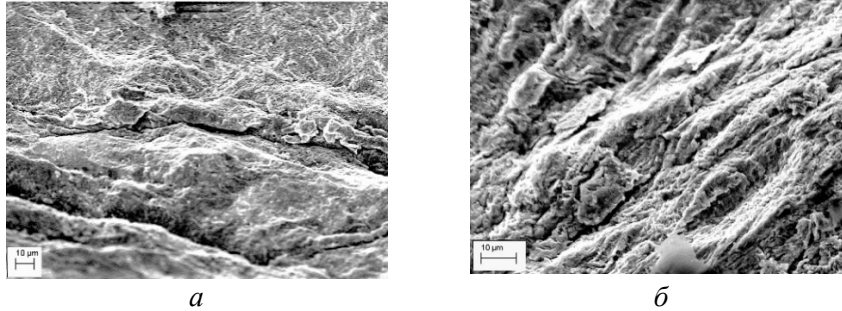
Мікроаналізом виявили особливості росту тріщин в штоці. Зокрема, практично по всьому його периметру виявили вторинні тріщини, що є ознакою слабкої адгезії між основним металом та азотованим шаром, яку зв'язали з внутрішнім окисненням (рис. 3а). В азотованому шарі руйнування відбувалося внаслідок втомного руйнування перетинок між фрагментами, відокремленими від матриці внутрішнім окисненням з утворенням борізdkового рельєфу, орієнтованого паралельно зовнішній поверхні штока та з вторинним розтріскуванням (рис. 3б).

На переході до основного металу штока спостерігали вторинну тріщину пов'язану з ослабленням когезивного зв'язку між азотованим шаром і матрицею внаслідок внутрішнього окиснення. Загалом на початковому етапі переходу руйнування в основний метал втомні тріщини зароджувалися від затупленої вершини тріщини в азотованому шарі шляхом формування гладкого рельєфу з ледь помітними втомними борізdkами. Зі зростанням довжини тріщини контури борізdk

**Рис.3. Вторинні тріщини в зоні одного з осередків зародження тріщини (а) та на ділянці азотованого шару (б).**

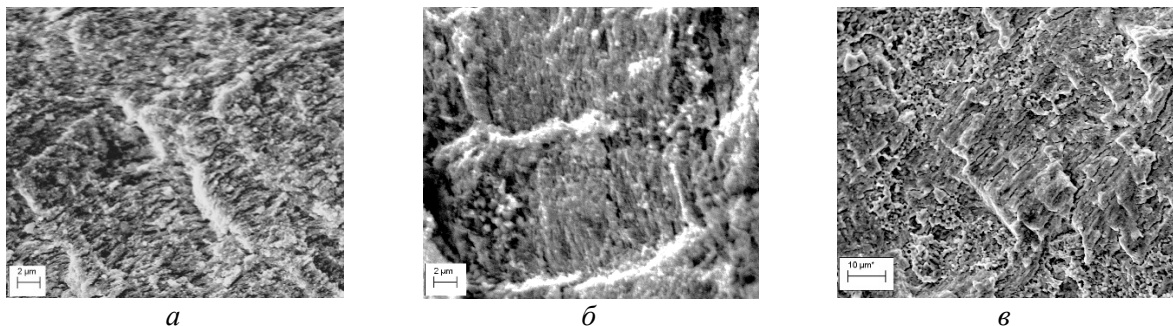
ставали щораз чіткішими, їх крок більшим, а фестони, поверхню яких покривали борізки, рельєфнішими (рис. 4).

Це ознаки зростання швидкості росту тріщини. Класичний боріздковий механізм втомного руйнування зберігався на більшій частині зламу штока, що зазвичай вважається ознакою багатоциклової втоми (рис. 4в). Чим глибше поширювалося руйнування від бокової поверхні штока, тим більшим ставав крок боріздок, глибшими та чіткішими були вторинні тріщини, які декорували їх, та зростала рельєфність фестонів.

**Рис. 4 – Мікрофрактограми, зафіксовані в зонах зародження руйнування в основному металі штока (а, б) та на етапі стабільного його поширення (в).**

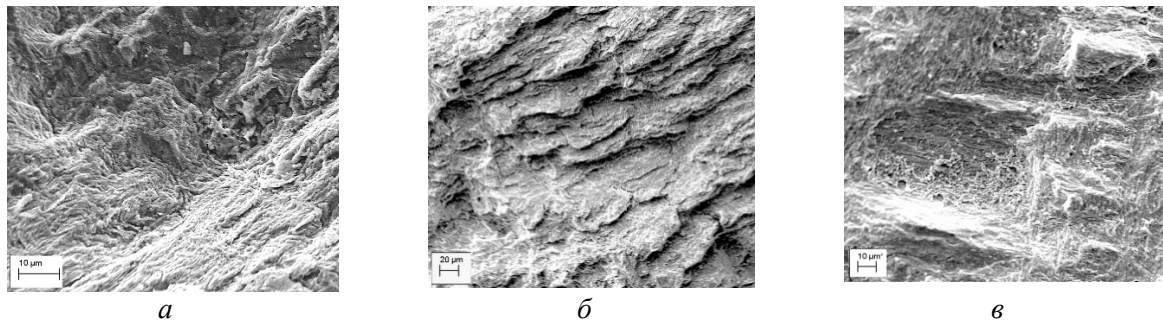
Разом з тим, по периметру зламу штока були також ділянки, на яких руйнування з азотованого шару поширювалося в основний метал значно пізніше і мало характерні ознаки малоциклової втоми (рис. 5). При цьому на межі азотованого шару та основного металу не спостерігали вторинного розтріскування, а лише затуплення вершини тріщини в азотованому шарі (рис. 5а). Втомне руйнування в основному металі відбувалося зі значними ознаками пластичного деформування, розшарування, формування шевронних візерунків та тракових слідів (рис. 5б, в). Припустили, що передумови для такого руйнування виникли внаслідок заглиблення тріщин в інших місцях по периметру штока внаслідок багатоциклової втоми. А завдяки малоцикловій втомі відбувалося лише вирівнювання фронту руйнування.

Таким чином на основі дослідження мікрофрактографічних особливостей руйнування штока регулювального клапана парової турбіни прийшли до висновку, що воно відбулося внаслідок зародження колових мікротріщин в азотованому шарі через його внутрішнє окиснення та руйнування перетинок між окисненими ділянками завдяки циклічним навантаженням штока, спричинених перепадами тиску пари, турбулентністю потоків та резонансними явищами, коли власна частота коливань штоків співпадає з частотою коливань, спричинених впливом технологічних чинників. Висока концентрація напружень в їх вершинах, низький опір високотемпературному окисненню та руйнуванню матриці (через виділення карбідів хрому і збіднення його вмісту в матриці) сприяли їх проростанню в основу штока за механізмом багатоциклової втоми. Якби наявний у складі сталі ніобій виконав покладену на нього функцію (не допустити зниження вмісту хрому у матриці), то ресурс штока був би значно більшим. Тому в подальшому для недопущення непередбачуваних пошкоджень таких відповідальних конструктивних елементів, як штоки, слід запровадити вхідний контроль структури сталі.

Рис. 5. Мікрофрактограми руйнування штока в зоні росту тріщини за високої асиметрії циклу навантаження (на етапі малоциклової втоми).
