Дослідження занедбаних будівель Волинської області та оцінка їх адаптаційного потенціалу для потреб громади

Research of neglected buildings in Volyn region and assessment of their adaptation potential for community needs

Парфентьєва І.О., к.т.н., доцент, Мельник Ю.В., к.т.н., доцент
Степанюк В.О., студентка (Луцький національний технічний університет, Луцьк)

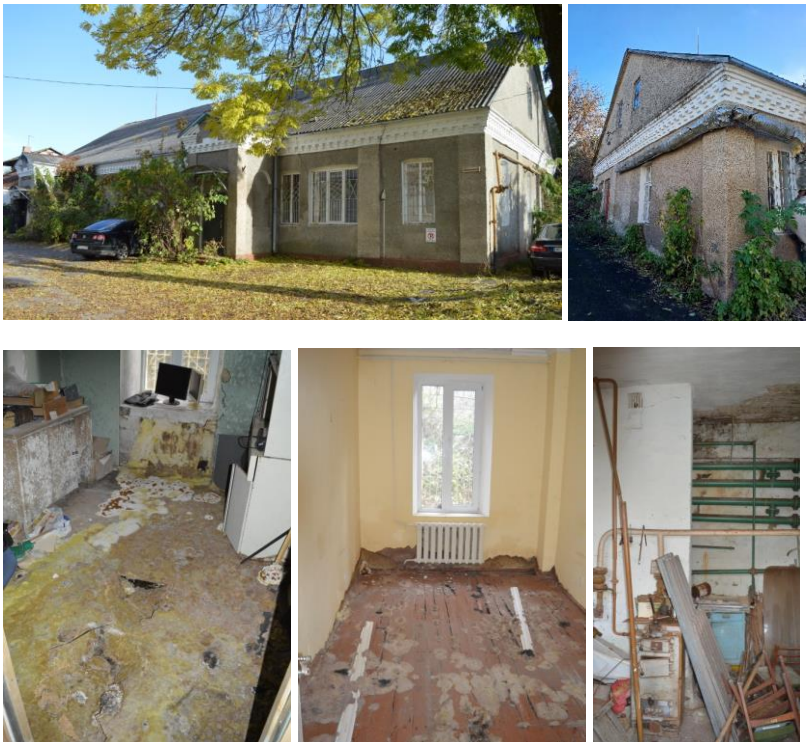
Будівля №1 (рис.1) – адміністративна будівля Волинської обласної СЕС з лабораторними приміщеннями, що розташована у місті Луцьке по вул. Банковій. Орієнтовний рік забудови – 1960. Зі слів місцевого населення, будівля не експлуатується вже близько 15-ти років.

Конструктивно будівля являє собою цегляну споруду з поздовжніми і поперечними зовнішніми і внутрішніми несучими стінами. Під стінами влаштовані стрічкові цегляні фундаменти. Перекриття дерев'яне по дерев'яних балках, що спираються на несучі стіни. Над будівлею влаштований двосхилий горищний дах з покрівлею з азбестоцементних хвилястих листів. Несучими конструкціями даху є дерев'яна кроквяна система.

Рис.1. Фото фактичного стану будівлі №1 зовні та всередині

Основними причинами, що знижують експлуатаційну придатність будівлі та окремих її конструкцій є :

- відсутність планування території з ухилом від стін будівлі;
- тріщини в зовнішніх стінах внаслідок осідання фундаментів;
- наявність рослинності в безпосередній близькості до стін будівлі;
- руйнування цегляної кладки карнизних звисів, зсув окремих цеглин з небезпекою випадіння;
- неналежна організація повітрообміну в приміщеннях, порушення температурно - вологісного режиму, ураження конструкцій грибком;
- повне руйнування конструкції підлоги (її несучих елементів і покриття);
- наявні отвори і тріщини в азбестоцементних листах даху;
- внаслідок затікання опадів наявні ураження гнилизною окремих балок перекриття та елементів кровляної системи.

Будівля №1 перебуває в непридатному до нормальної експлуатації стані, проте суттєвих дефектів в несучих конструкціях, які б унеможливили подальше використання будівлі, не виявлено. Для повернення будівлі до експлуатації необхідна розробка проекту капітального ремонту згідно норм і правил чинних державних будівельних документів України [6].

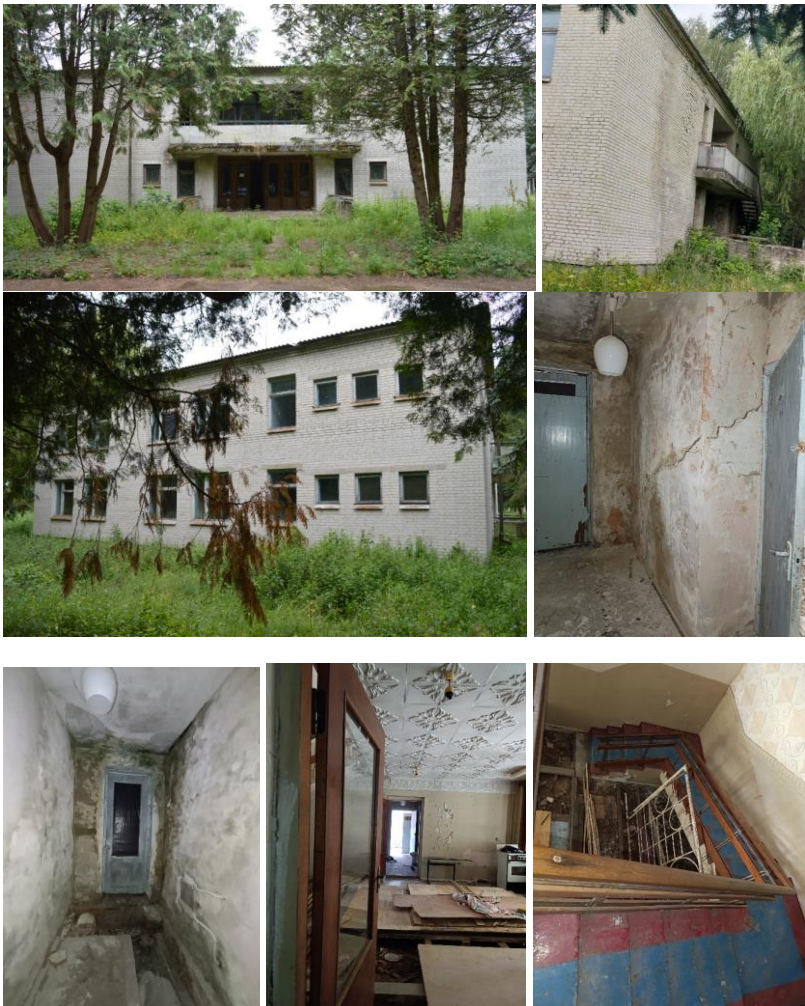
Будівля №2 (рис. 3) – житлова будівля в складі санаторного комплексу «Журавка» в с. Журавичі Луцького району Волинської області.

Об'єктом нашого дослідження є двоповерхова будівля прямокутної форми в плані 20-х років забудови.

Рис. 3. Фото фактичного стану будівлі №2 зовні та всередині

Конструктивно будівля являє собою цегляну споруду з поздовжніми і поперечними зовнішніми і внутрішніми несучими стінами. Перекриття зі

збірних залізобетонних пустотних плит, що спираються на несучі стіни. Під зовнішніми і внутрішніми стінами влаштовані стрічкові цегляні фундаменти. Над будівлею влаштований односхилий горищний дах з покрівлею з азбестоцементних хвилястих листів. Несучими конструкціями даху є дерев'яна кроквяна система.

Основними причинами, що знижують експлуатаційну придатність будівлі та окремих її конструкцій є :

- наявність рослинності в безпосередній близькості до стін будівлі, що сприяє їхньому зволоженню;
- відсутнє вимощення по периметру будівлі;
- руйнування дерев'яних віконних блоків;
- розтріскування бетону та оголення арматури залізобетонних плит перекриття та балконних плит;
- осідання фундаментів під зовнішньою стіною, наскрізні тріщини в цегляних перегородках;
- відсутність водовідведення з покрівлі, що спричиняє значні замокання стіни по осі E;
- неналежна організація повітрообміну в приміщеннях, порушення температурно-вологісного режиму, ураження конструкцій грибок;
- наявні отвори і тріщини в азбестоцементних листах даху, замокання конструкцій перекриття другого поверху.

Будівля №2 перебуває в стані непридатному до нормальної експлуатації. Конструкцій в аварійному стані не знайдено. Виявлені дефекти можна усунути шляхом виконання капітального ремонту.
