## **Проблеми експлуатаційної надійності монолітних будівель та споруд при недотриманні вимог послідовного бетонування**

## Problems of operational reliability of monolithic buildings and structures in case of non-compliance with the requirements of sequential concreting

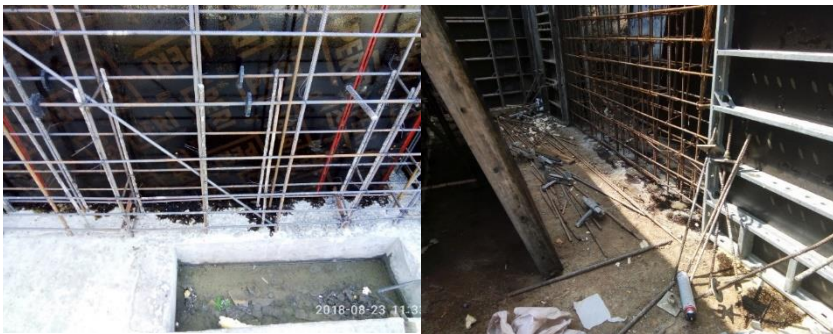
Рис. 1. Підготовлені до закриття опалубки стіни

При огляді конструкцій, підготовлених до бетонування, нерідко можна побачити ситуацію, яка наведена на рис. 1. На одному з об'єктів будівництва був проведений огляд конструкцій, підготовлених до закриття опалубкою та подальшого бетонування. Після огляду було зафіксовано, що на поверхню плити перекриття цементна плівка не була зачищена, крім того, на поверхню плити, в зоні перерізу стін натекло мастило, яким змащували опалубку.

Під час дослідження всіх вищезазначених ситуацій на будівництві встановлено, що були порушені правила послідовного бетонування конструкцій. У випадках, представлених на рис.1,2,3, були надані рекомендації щодо усунення недоліків. Отже, як показує практика, при проведенні бетонних робіт треба дуже уважно ставитись до перерв під час бетонування, посилювати контроль за виконанням робіт і ретельно доводити як до інженерного складу на будівельному майданчику, так і до виконавців робіт, важливість підготовки поверхонь при подальшому бетонуванні.

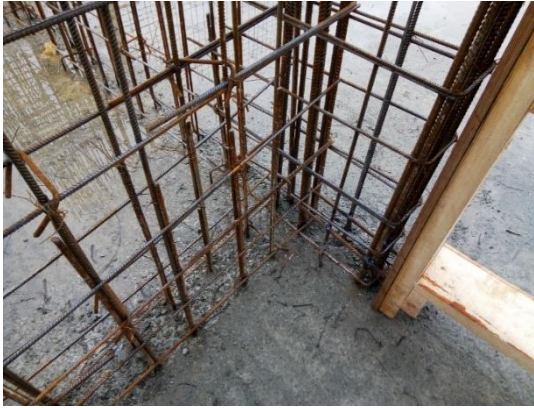
Рис. 2. Підготовлені до закриття опалубки стіни

В іншому випадку інженера з авторського нагляду було викликано для прийняття конструкцій для закриття опалубки, де була зафіксована ситуація, що наведена на рис. 2. Було виявлено, що не тільки цементна

плівка не була зачищена, але ще й не було прибрано будівельне сміття.

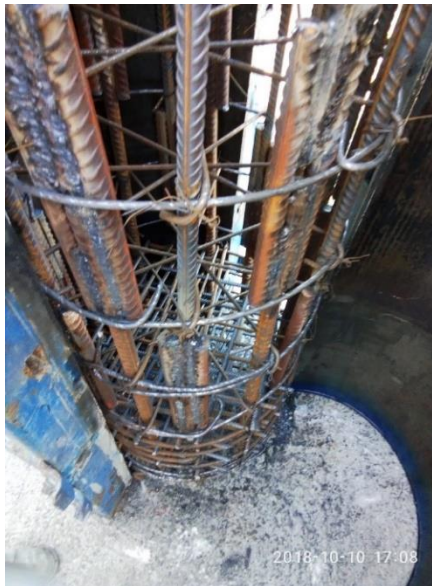
Рис. 3. Опалубка колони, розкрита перед бетонуванням

Ще як один приклад – було призупинено бетонування колон на одному з об'єктів й розкрита опалубка. Ситуація зі швом бетонування на поверхні плити наведена на рис. 3. На поверхні бетону в зоні перерізу колони залишилися багато залишків після зварювальних робіт, а також не була зачищена цементна плівка.

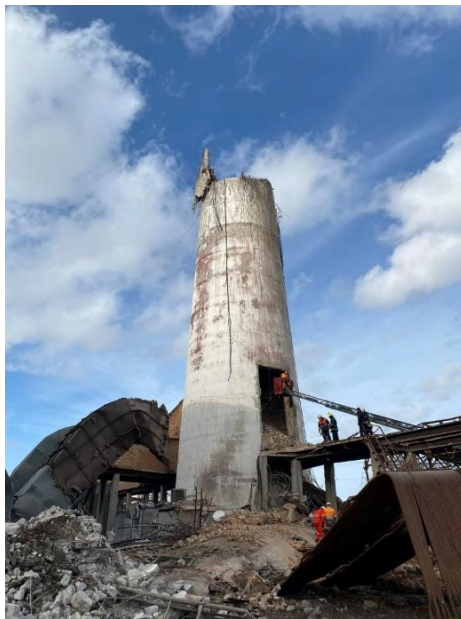
Рис. 4. Загальний вигляд зруйнованої димової труби

Як приклад до вищеприписаного, можна навести ситуацію, яка трапилась у 2023 році на одній з котелень у місті Одеса: сталася аварія, в результаті якої була зруйнована димова труба (рис. 4).

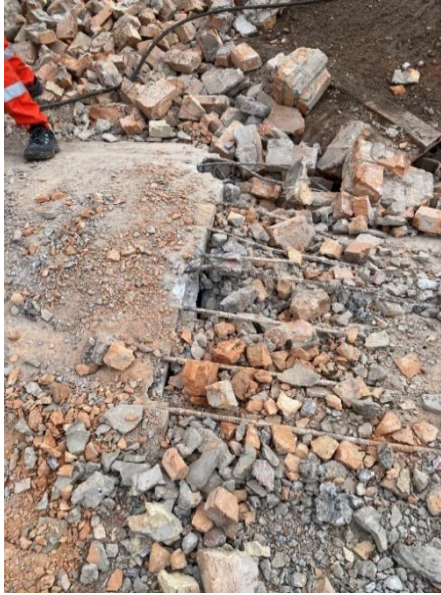
Рис. 5. Зруйнована частина димової труби

Після огляду зруйнованих частин труби було зафіксовано, що руйнація сталася чітко по швах бетонування. Зруйнована частина труби склалась по блоках, кожен з яких був обмежений цими швами. На рис. 5 наочно видно, що зруйнована частина має чітку горизонтальну площу руйнування. Як показало обстеження, аварія сталась з декількох причин, але однією з них стала відсутність грамотної організації «холодного шва» бетонування.
