**ПРОБЛЕМЫ ВОССТАНОВЛЕНИЯ ЛЕПНЫХ
УКРАШЕНИЙ ПРИ АРХИТЕКТУРНОЙ И ИНЖЕНЕРНОЙ
РЕСТАВРАЦИИ ПАМЯТНИКОВ г. ОДЕССЫ**

**PROBLEMS OF STUCCO MOULDING'S RENOVATION
DURING THE ARCHITECTURAL AND ENGINEERING
RESTORATION OF ODESA'S MONUMENTS**

**Чернева Е.С., к.т.н., доцент, Плахотный Г.Н., к.т.н., доцент,
Черненко А.А., преподаватель (Одесская государственная академия
строительства и архитектуры)**

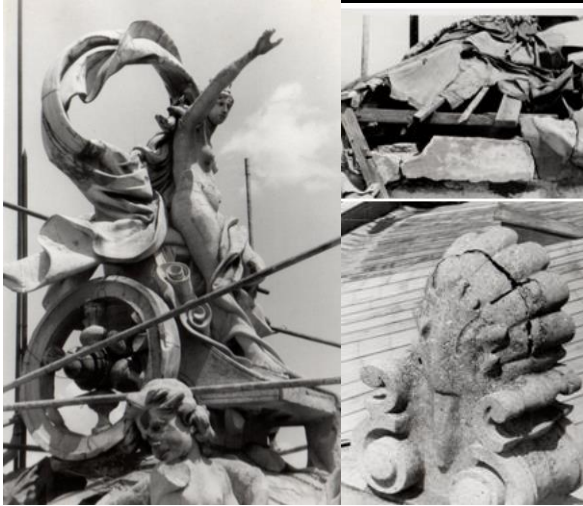
Рис. 1. Состояние скульптур Театра Оперы и балета 1992г.

совершенно не учли особенности морского климата и в силу этого достаточно агрессивной окружающей среды, и использовали в своих скульптурах обычную железную арматуру. Коррозируя стальные прутья, увеличивались в диаметре и просто разрывали статуи изнутри (рис.1) [2].

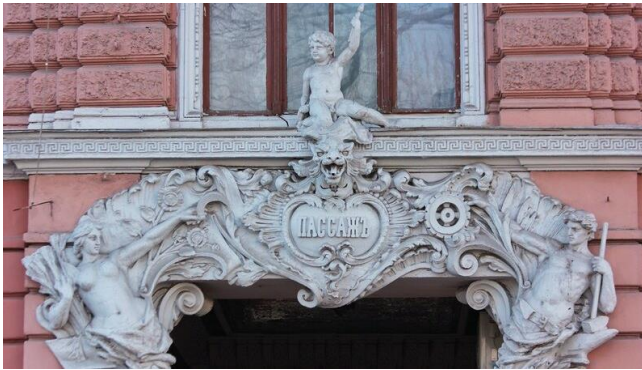
Рис.3. Внешняя часть арки Пассажа со стороны Дерибасовской

А на рис.3 фото внешней части арки Пассажа со стороны Дерибасовской. Тут тоже изображены Фортуна и Меркурий, но к ним в советское время приложились руки патриотичного скульптора (Фортуна приобрела серп, Меркурий молот и рабочий пояс).

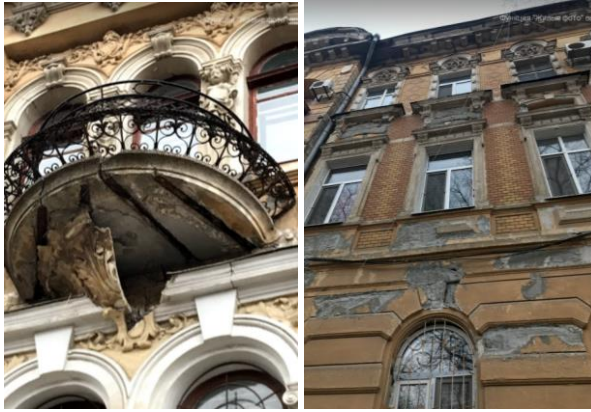
Рис. 4. Памятник архитектуры - Доходный дом Кефала, ул. Марзалиевская 44 и Марзалиевская 38. Разрушение лепнины

Причинами износа элементов лепнины в памятниках архитектуры являются: некорректность эксплуатации строения; деятельность человека; военные преступления; пренебрежение к фактическому распределению напряжений в отдельных элементах; влияние атмосферных осадков; неравномерное увлажнение грунтов основания, которое вызывает осадку фундаментов; воздействия от морозного пучения; влияние рельефа местности, инсоляция; влияние от сейсмических воздействий, вибрация от проходящих вблизи поездов, автотранспорта и т.д.; коррозия металлических креплений, потеря несущей способности связей; изменение конструктивной схемы сооружения, вызванное пристройками.
