**РЕВІТАЛІЗАЦІЯ БУДІВЕЛЬ ТА СПОРУД ІЗ ЗАСТОСУВАННЯМ
ОДНОПОЯСНИХ СІТЧАСТИХ МЕТАЛЕВИХ КУПОЛІВ ТА
ОСОБЛИВІСТЬ ЇХ РОБОТИ**

**REVITALIZATION OF BUILDINGS AND STRUCTURES USING
SINGLE-LAYER MESH METAL DOMES AND THE PECULIARITY OF
THEIR WORK**

**Коломійчук Г.П., к.т.н., доцент, Майстренко О.Ф., к.т.н., доцент,
Коломійчук В.Г., аспірант, Коломійчук В.Г., магістр (Одеська
державна академія будівництва та архітектури, м. Одеса)**

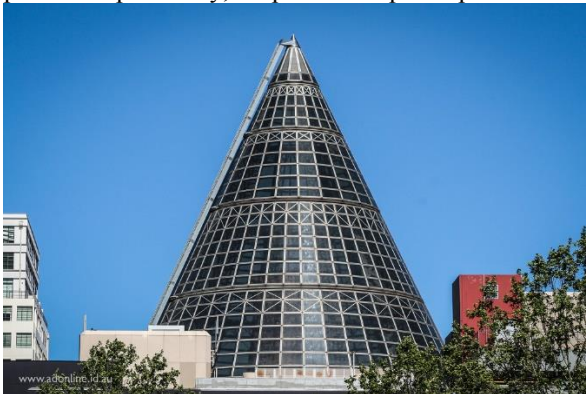
Аналіз останніх досліджень та публікацій. Визначною пам'яткою Мельбурну є дроболиварна вежа - Шот Тауер (Shot Tower). Вона була побудована в 1890 році і оточена складами. Під час розвитку Мельбурна, інші будівлі знесені, але історично значуща 50-метрова Shot Tower збережена і була покрита 77-метровим конічним скляним куполом торгового центру Melbourne Central [1]. Скляний купол – найбільша конструкція такого типу у світі (рис. 1). Його діаметр 80 м, важить 490 т.

Рис. 1. Скляний купол над дроболиварною вежею в Мельбурні

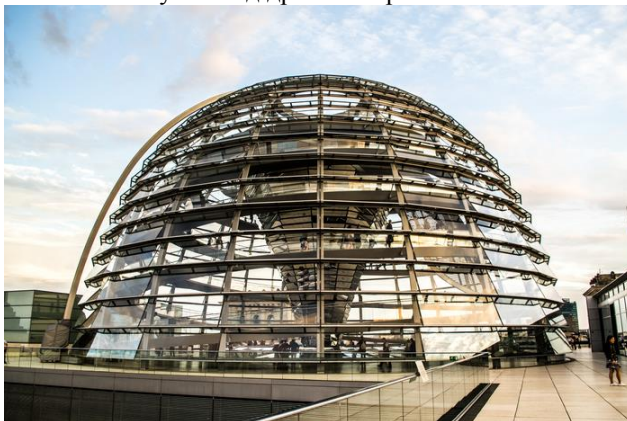
Купол відродженого Рейхстагу – чудова напівсфера (рис. 2), створена з міцного скла та металу – своєрідна тераса діаметром 40 м та висотою

23,5 м [2]. Один пандус усередині купола призначений для підйому, інший – для спуску. Протяжність спіралі – 230 м, ширина – 1,8 м. Загальна вага купола становить 1200 т, а площа скляної поверхні – близько 3000 м². На даху, у куполі, одночасно перебуває тисяча людей. Під його вершиною – оглядовий майданчик, звідки відкривається кругова панорама Берліну. Купол улаштований так, що відвідувач бачить не лише панораму міста, а й залу засідань парламенту. Сучасний купол – частина екоенергосистеми будівлі. В середині нього – конус із 360 дзеркал у 30 рядів. З їхньою допомогою до зали парламенту потрапляє денне світло. Комп'ютерна програма регулює нахил дзеркал так, щоб за будь-якої погоди створювалося ідеальне освітлення. Гігантська лійка-конус забезпечує вентиляцію будинку взимку з мінімальними втратами тепла. Архітектор Норман Фостер на основі старої величної споруди створив зручний простір для роботи парламенту, зберігши історичні риси.

Рис. 2. Скляний купол над Рейхстагом у Берліні

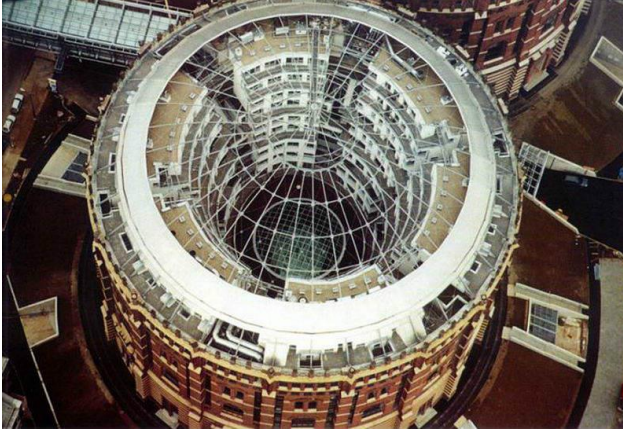
Унікальним прикладом є ревіталізація промислових споруд газосховищ (газгольдерів) в місті Відні (Австрія) для громадського призначення (рис. 3). Газгольдери представляють собою чотири циліндричні споруди обсягом близько 90,0 тис. м³, висотою 70 м та перетином 60 м, кожна [3]. Навкруги так званого «морого» газгольдера влаштовані цегляні стіни. Вказані споруди були збудовані в 1896-1899 роках. У 1984 році вони перестали експлуатуватися.

Рис. 3. Скляний купол над газометром у Відні

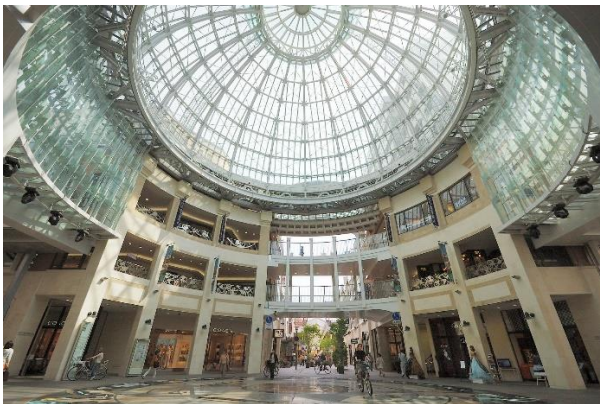
Визначною пам'яткою відродженого торгового району Такамацу Маругамематі є новаторський дизайн простору круглої площі, вкритої величезним кришталевим куполом [4]. Купол збудований влітку 2007 року, має діаметр 26 м і висоту 32 м, що робить його найбільшим у Японії (рис. 4).

Рис. 4. Скляний купол торгової площі Такамацу Маругамечо

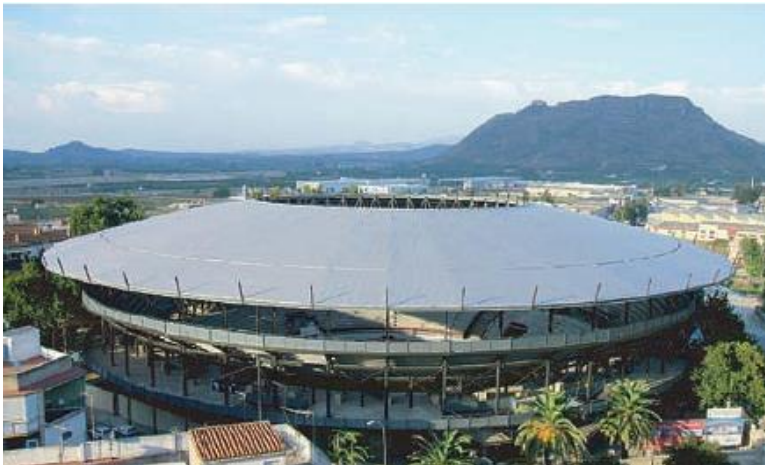
В Хатіві (Іспанія) виконано ревіталізацію арени для бою биків з улаштуванням покриття над трибунами у вигляді металевого куполу (рис. 5). Оболонка покриття зведена за допомогою нового способу «Pantadome System» [5]. Купол сферичної форми з центральним отвором діаметром 42 м і зовнішнім діаметром 101,6 м, опертий на 44 колони, розподілені по колу діаметром 86,4 м.

Рис. 5. Ревіталізована арена для бою биків у Хатіві
