**ВПЛИВ НЕХАРАКТЕРНИХ НАВАНТАЖЕНЬ НА КОНСТРУКЦІЇ
БУДІВЕЛЬ**

**INFLUENCE OF UNCHARACTERISTIC LOADS ON BUILDING
CONSTRUCTIONS**

**Пахолук О.А., к.т.н., доц., Самчук В.П., к.т.н., доц., Чапук О.С.,
к.т.н., доц. (Луцький національний технічний університет)**

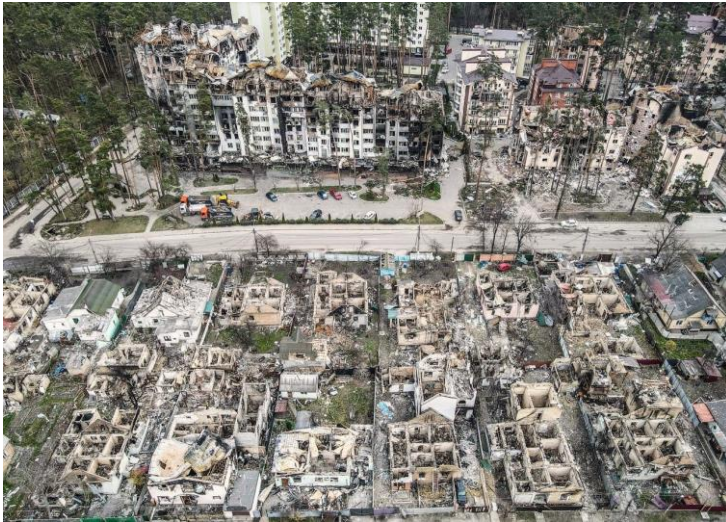
Рис. 1. Руйнування населених пунктів

З початком повномасштабної війни з росією Україна зіткнулась з цинічним руйнуванням цивільних об'єктів: житлові квартали, лікарні, школи та дитячі садочки. По них відбувались і продовжують відбуватись цілеспрямовані удари танками, ствольною артилерією, реактивними системами залпового вогню (типу «Град», «Смерч» та ін.), стратегічними ракетами та авіацією. У результаті таких дій будівлі отримали низку руйнувань, від легких осколкових до повного знищення.

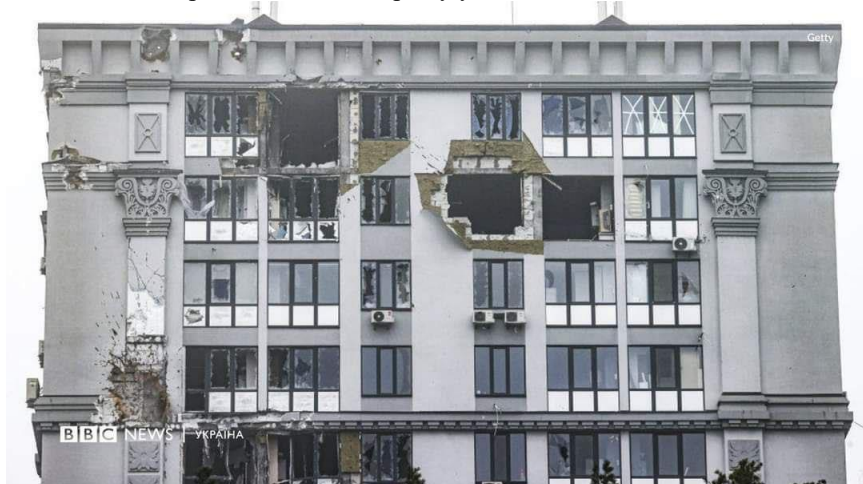
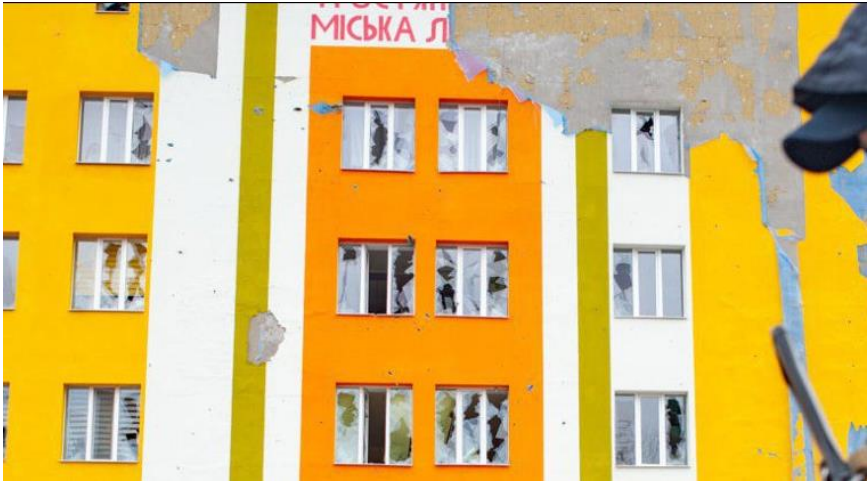
Рис. 3. Будівля, утеплена базальтовою ватою

Рис. 4. Будівля, утеплена базальтовою ватою

На рис. 3 та 4 ми бачимо практично цілілі фасади, утеплені базальтовою ватою, з незначними ушкодженнями декоративного оздоблювального шару. На рис. 4 видно рівномірно розташовані дюбелі фіксування утеплювача з достатньою кількістю точок кріплення. При цьому світлопрозорі конструкції в обох випадках зазнали значних ушкоджень.

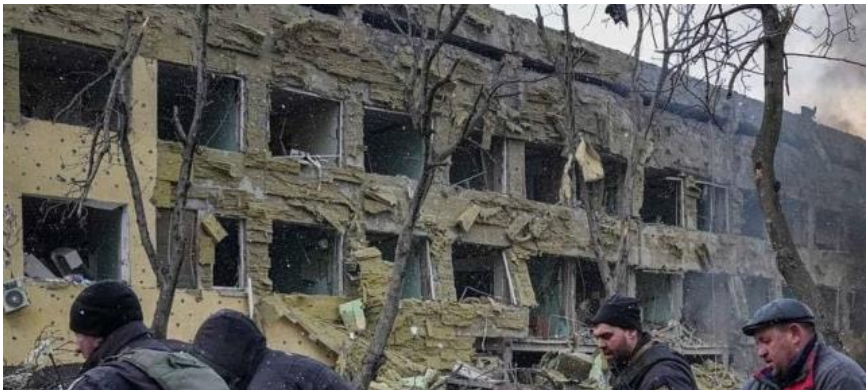
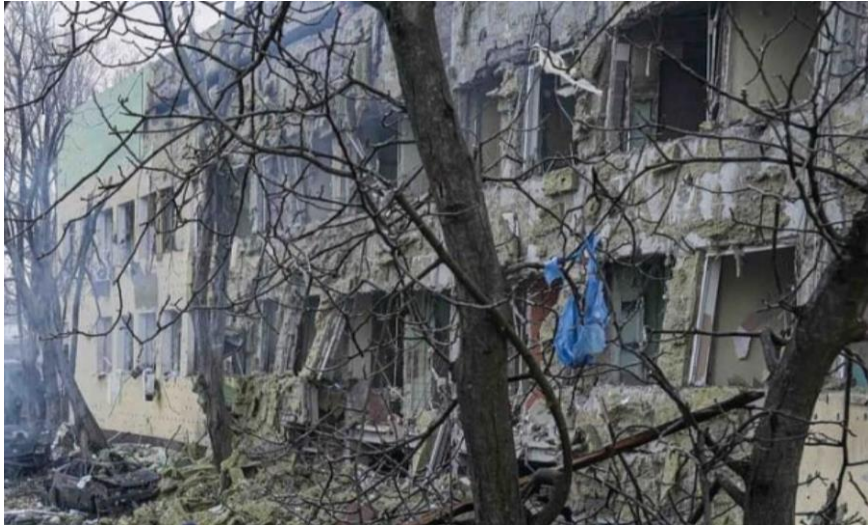
Рис. 5. Будівля пологового будинку, утеплена базальтовою ватою

На рис. 5 та 6 ми бачимо значно більші сліди руйнувань конструкцій, ніж на рис. 3 та 4. Ватний утеплювач зазнав руйнування, частково відшарувався або був відірваний повністю. Однак, при цьому чітко видно

кріплення плит утеплювача із суцільним нанесенням клейової суміші. Навіть при повністю обірваних плитах на стіні залишається клей та частини вати, що продовжує захищати та підсилювати конструкцію. Стіни не зазнали руйнувань та не обгоріли.

Рис. 6. Будівля пологового будинку, утеплена базальтовою ватою

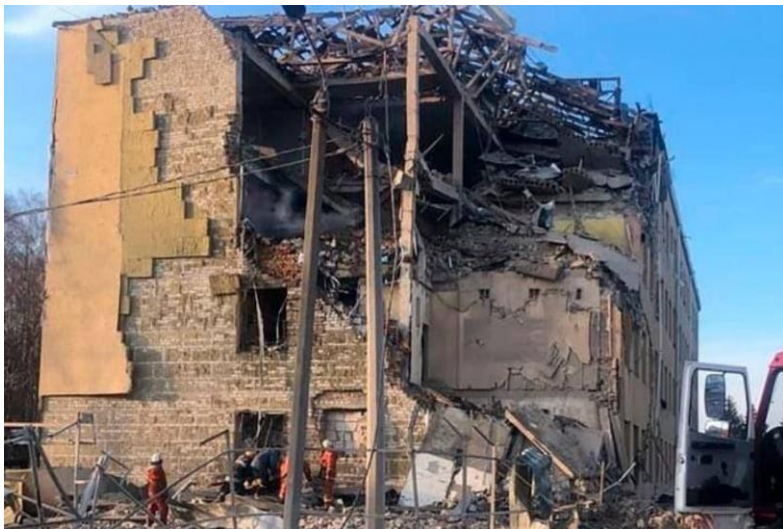
Рис. 7. Будівля, утеплена базальтовою ватою

У той же час видно (рис. 7), що навіть при прямому попаданні боеприпасу із великою руйнівною силою, базальтова вата, виступаючи буферним шаром, зберігає конструкції від значніших руйнувань. Такі властивості вати підкріплюються правильно виконаними роботами із влаштування шару утеплювача. Однак, навіть при деяких помилках при влаштуванні (рис. 8) створюється непоганий частковий захист конструкцій.

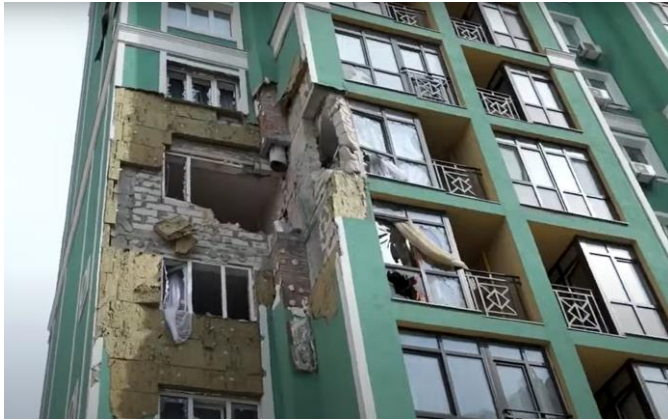
Рис. 8. Будівля, утеплена базальтовою ватою з помилками

На рис. 8 бачимо, що мінераловатні плити закріплені з порушенням технології (наклеювання на маяки, недостатня кількість дюбелів). У цій ситуації відбулось відлущування утеплювального шару та оголення конструкції навіть при незначному характері руйнувань.

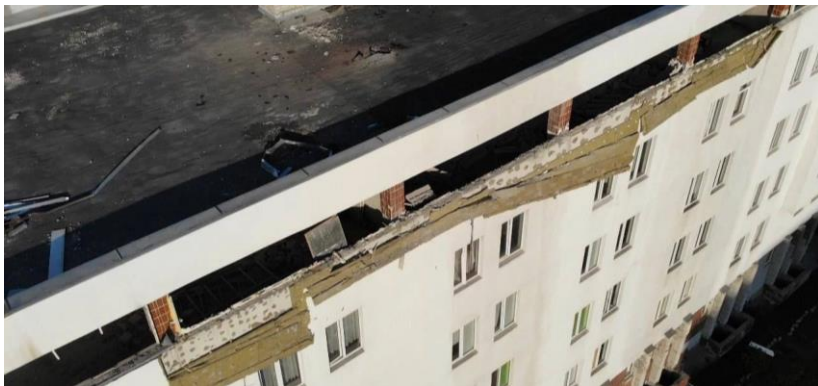
Рис. 9. Будівля, утеплена базальтовою ватою з помилками

На рис. 9 теж бачимо грубі порушення технології кріплення плит. Оскільки утеплювач був закріпленний на маяки, то вибухова хвиля від верхнього поверху пройшла у порожнини між стіною та ватою та відірвала значний пласт. Зовнішній міцний гідроізоляційно-декоративний шар потягнув утеплювач донизу і лише два фактори врятували фасад від повного оголення. По-перше, вибух розповсюджувався лише з верхнього поверху, по-друге – лише дюбелі втримали масив від повного відлущування.

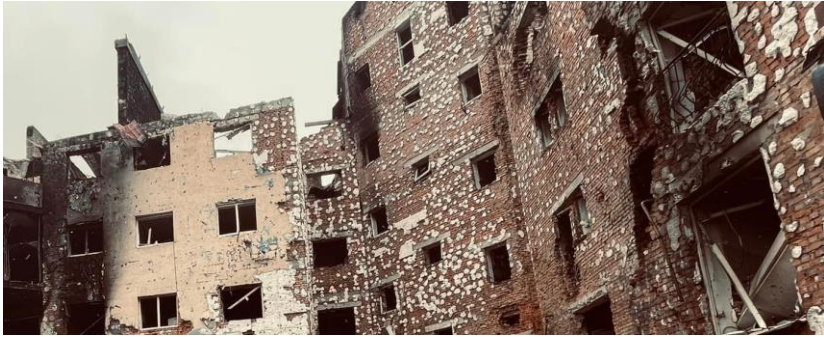
Рис. 10. Оголення фасаду при утепленні пінополістиролом з помилками

Зовсім інша ситуація спостерігається при утепленні будівель пінополістиролом. Причому вона присутня і в нових будівлях, і в реконструйованих. На жодному з доступних фото ми не побачили

правильного кріплення плит утеплювача. Це стосується і нанесення шару клею, і забезпечення механічного кріплення дюбелями. В результаті таких помилок повністю або значною мірою оголюється фасад, що також може супроводжуватись його обгорянням.

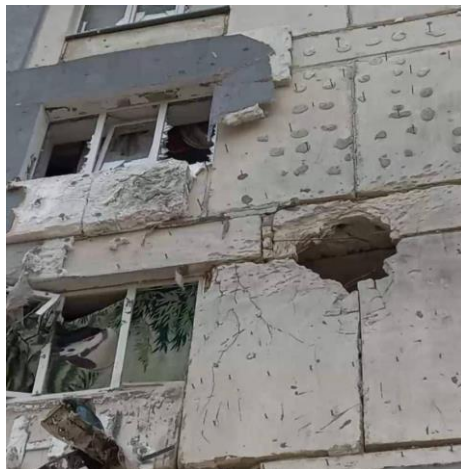
Рис. 11. Помилки при утепленні пінополістиролом

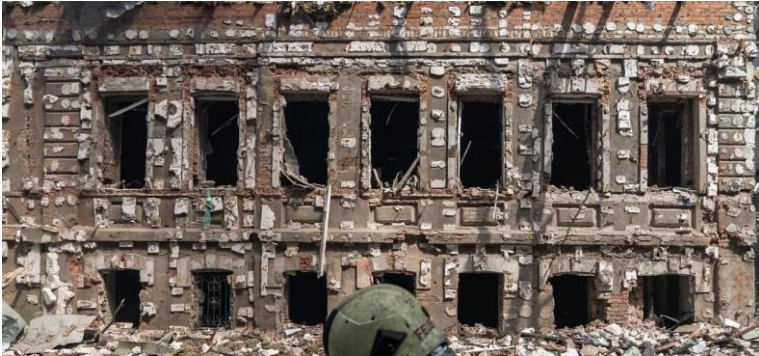
Рис. 12. Оголення фасаду при утепленні пінополістиролом з помилками
