Дослідження роботи теплоізоляції одношарової системи на етапі життєвого циклу промислового об'єкта

Research on the performance of single-layer thermal insulation systems during the life cycle of industrial facilities

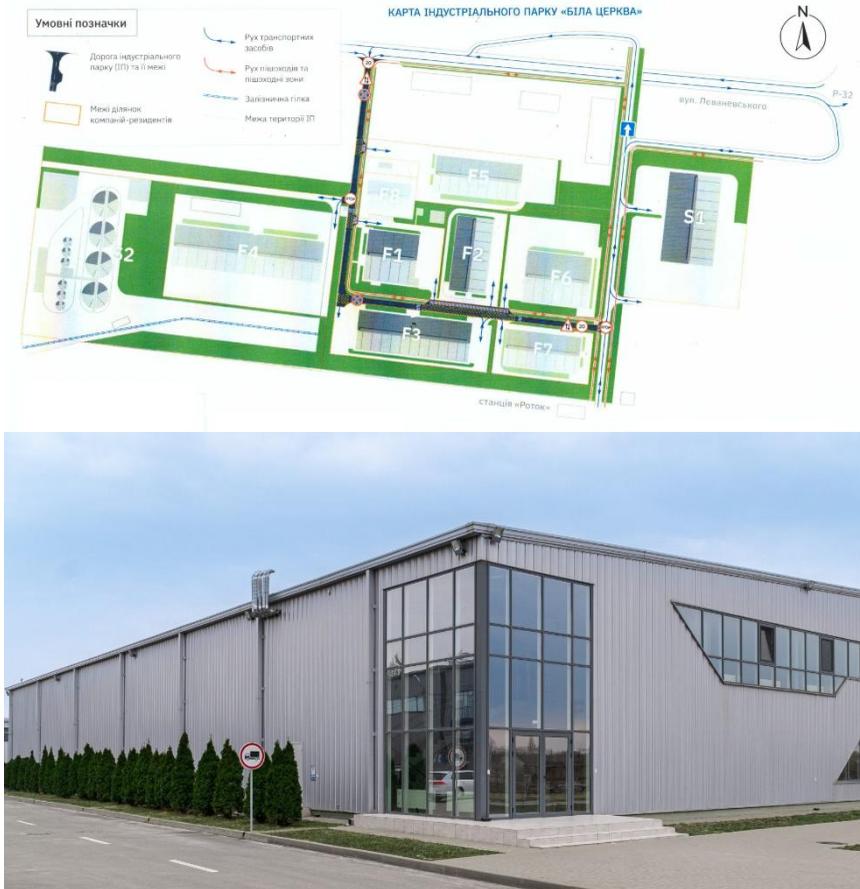
Рис. 1. Генеральний план – а, та загальний вигляд промислової будівлі F-1 «Індустріального парку «Біла Церква» - б.

Після початку повномасштабної війни один з виробників харчової продукції здійснив релокацію з м. Харків до Індустріального парку «Біла Церква» [10-11]. Як виробничі будівлі обрано корпуси F-1 (Цех з виробництва електротехнічної продукції літ. «Л-2») та F-3 (рис.1), які у вихідному стані відповідають вимогам індустріальних сталевих каркасів виробництва компанії Astron (EN 10025-2, S355J2; болтові з'єднання класу 10.9) та оснащені одношаровими стіновими системами з профільованого листа.

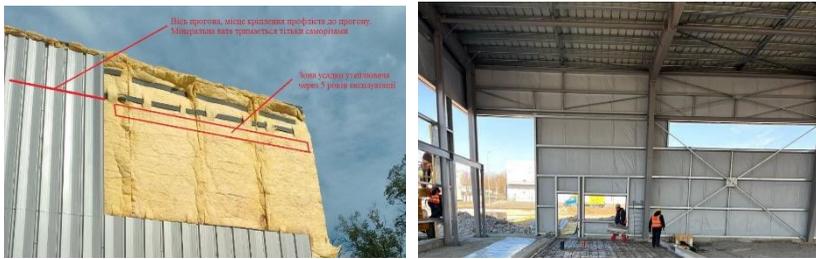
Практика монтажу одношарової стінової системи показала, що у місцях кріплення профільованого листа до прогонів відбувається зминання волокнистого утеплювача, втрата його товщини та переривання континуальності теплоізоляції (порушення цілісності шару теплоізоляції в огорожувальних конструкціях будівлі стінах, покрівлі, перекриттях тощо), внаслідок чого утворюються так звані «містки холоду».

Каркас будівель – сталеві рами виробництва компанії Astron (Люксембург) із прогонами стін і покриття, без вертикальних зв'язків між колонами, що забезпечує вільне планування. Огороджувальні конструкції стін – одношарова система на основі профільованого листа LPA900 з внутрішнім волокнистим утеплювачем INF 100 мм та паро-/вітрозахисними шарами внутрішнього простору будівлі (рис.2). Слабке місце вузла – лінія прогону, вузол ХК281-А та подібні вузли (рис. 3), де скловолокно локально стискається кріпленнями до товщини ~29 мм, що змінює теплотехнічні параметри вузла.

Рис. 2. Фото конструкції одношарової системи профільованого листа LPA900 з внутрішнім волокнистим утеплювачем INF 100 мм.

1. Локальна реконструкція фасадів: установлення терморозривів (ізоблоків) у лініях прогонів; дублювання теплоізоляції внутрішнім шаром 50–80 мм із безперервною пароізоляцією; герметизація стиків.

2. Перехід на сендвіч-панелі (мінеральна вата 120–140 мм або PUR/PIR) у найбільш відповідальних фасадних зонах для гарантованого досягнення нормативного R та повної відсутності лінійних містків.

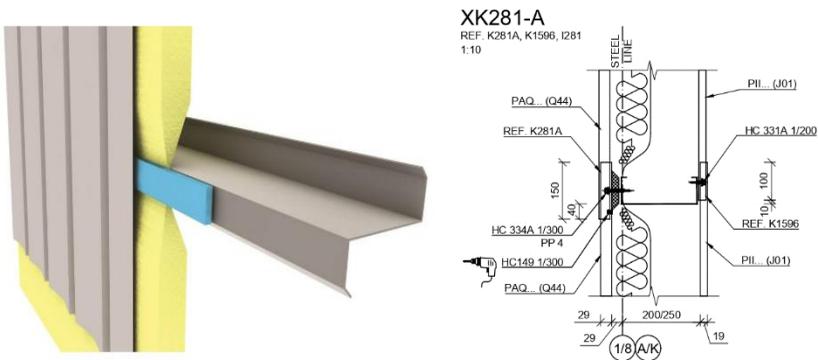
Рис. 3. Схема вузла ХК281-А кріплення профільованого листа до металевго прогону каркасу будівлі.

Для вузла ХК281-А, де зменшення товщини утеплювача до $d = 29$ мм:

$$R_{2\Sigma} = 0,029 \times 0,040 = 0,725 \text{ м}^2 \cdot \text{К}/\text{Вт} \quad (4)$$

Повний термічний опір для зони зменшення товщини вузла ХК281-А:

$$U_2 = \frac{1}{0,13 + 0,725 + 0,04} = 1,117, \text{Вт}/(\text{м}^2 \cdot \text{К}) \quad (5)$$

Тобто опір теплопередачі огорожувальних конструкцій відповідає базовим вимогам ($U_1 = 0,375 \text{ Вт}/(\text{м}^2 \cdot \text{К})$), однак у місцях переривання теплоізоляції вздовж прогонів спостерігається суттєве зростання теплопередачі — $U_2 = 1,117 \text{ Вт}/(\text{м}^2 \cdot \text{К})$, що підтверджує наявність «теплових містків» та поясне втрати тепла і ризику конденсації.

Локальне зволоження утеплювача. У місцях зниження товщини утеплювача до 29 мм коефіцієнт теплопередачі зростає утричі ($U_2 = 1,117$

Вт/м²·К проти $U_i = 0,375$). Це призводить до зниження температури внутрішньої поверхні до $\sim 13,7$ °С, що відповідає зоні ризику конденсації. Волога у волокнистому утеплювачі збільшує λ , погіршує теплотехнічні характеристики та пришвидшує його руйнування.
