Напружено-деформований стан залізобетонних надпідвальних перекриттів корівників після зміни режиму завантаження

Анотація. У статті представлено результати детального інструментального обстеження несучих конструкцій збірних залізобетонних надпідвальних перекриттів будівель корівників №3, №4, №5 та №6, що знаходяться за адресою вул. Адамківська, буд. 1 в с. Зоря Рівненського району Рівненської області. В межах даних досліджень, виконано обмірні роботи несучих конструкцій надпідвальних перекриттів та підвалів будівель з оформленням відповідних креслень. Використовуючи неруйнівні методи контролю, визначено кубову міцність бетону колон, ригелів та плит перекриття. Також досліджено їх армування, ступінь втрати поперечного бетонного перерізу та армування в результаті впливу агресивного середовища. Базуючись на отриманих даних, запропоновано комплекс заходів по відновленню початкових властивостей конструкцій.

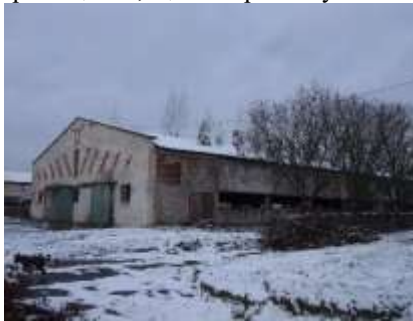
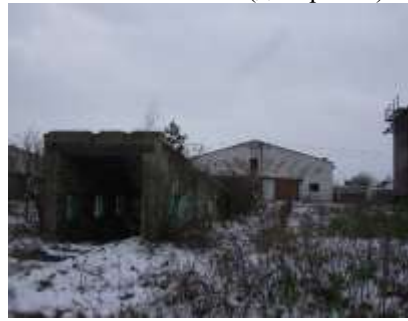
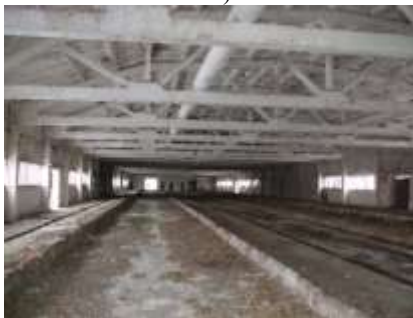
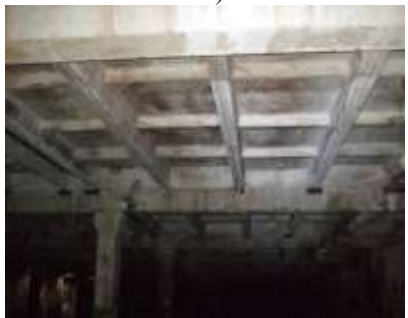
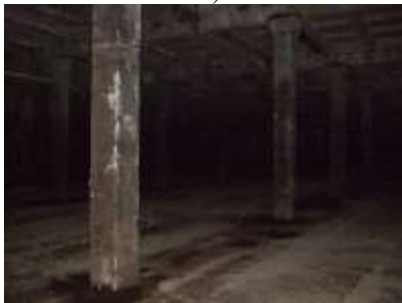
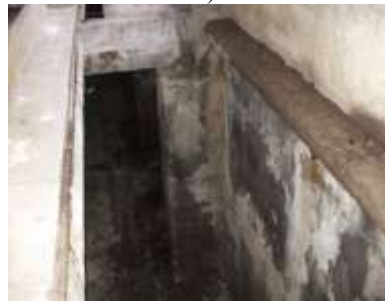
Рис. 1. Об'ємно-планувальні рішення будівель корівників [1]
а) зовнішній вигляд будівлі корівника; б) зовнішній вигляд окремого заїзду в підвал будівлі корівника; в) внутрішній простір приміщення першого поверху будівлі корівника; г) конструкція збирного залізобетонного надпідвального перекриття; д) внутрішній простір підвального приміщення будівлі корівника; е) місце демонтажу плити надпідвального перекриття для дослідження вузла з'єднання ригеля, збирної колони 1-го поверху та монолітної колони підвального поверху

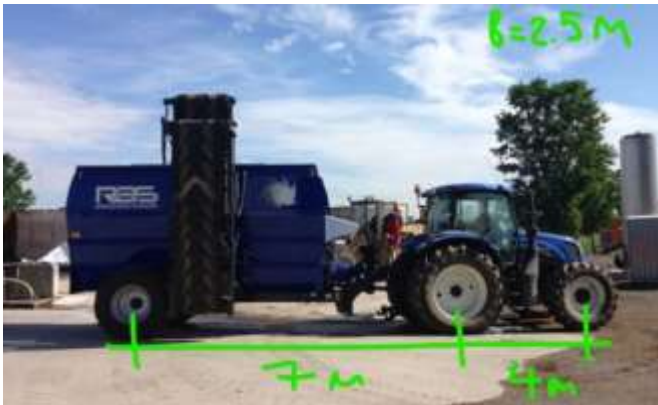
В розрахунку прийнято наступні розміри техніки, що наведені на рис. 7. Навантаження від трактора ділилося 40%/60% (перед/зад), навантаження від міксера з монокормом ділилося 30%/70% (трактор/міксер).

Рис. 7. Геометричні розміри між осями рухомих механізмів, що будуть рухатись по збірному залізобетонному перекритті
