Кищун В. А., Мулярчук Д. Ю.
Луцький національний технічний університет

ВІДНОВЛЕННЯ ДЕТАЛЕЙ ПРЕЦИЗІЙНИХ ПАР ПАЛИВНИХ ФОРСУНОК BOSCH З ЕЛЕКТРОМАГНІТНИМ ПРИВОДОМ

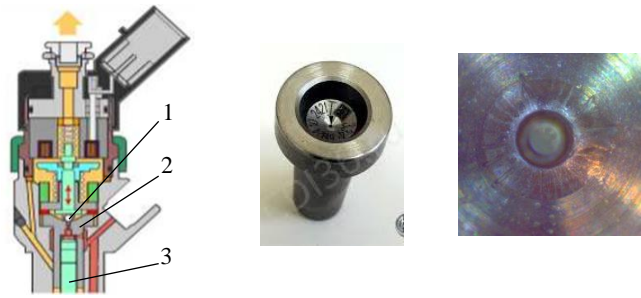
Рисунок 2 – Клапан керування форсунки:
а – конструкція (1 – кулька; 2 – сідло; 3 – шток);
б – сідло клапана; в – зношення сідла клапана

Найбільшому зношенню у форсунці притаманна механічна частина, електрична виходить із ладу вкрай рідко. Найчастіша причина ремонту – розмиття сідла клапана керування (див. рис. 2,в) [3]. Це відбувається через значну різницю тисків пального у цій зоні, де неминуче проходить кавітаційне зношення, що посилюється попаданням води і абразивних частинок у дизельне пальне.

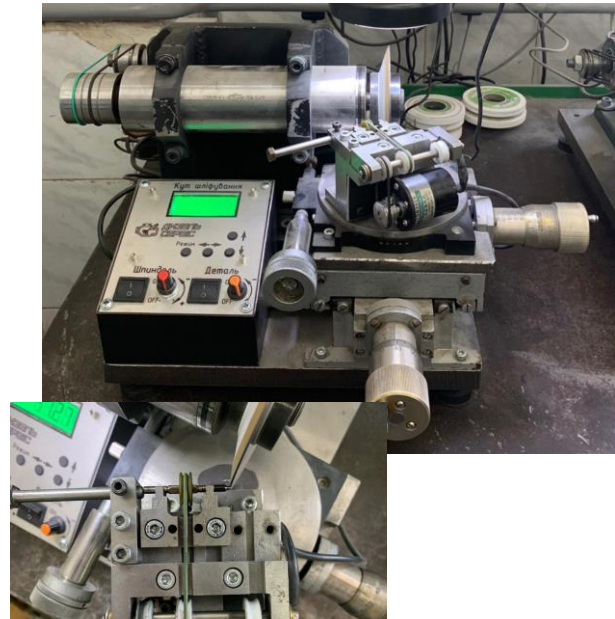
Рисунок 5 – Пристрій для перешліфування запірного конуса голки та механізм її кріплення і обертання

На координатному столі розташований ще один поворотний столик. Він може обертатися навколо вертикальної осі. До поворотної плити столика кріпляться система фіксації голки, механізм приводу голки для надання їй обертового руху і енкодер для визначення кута повороту. Фіксація голки досягається вкладанням її у спеціальні призми та притисканням приводним пасом, а обертання здійснюється від електродвигуна з редуктором, що розміщений на поворотній плиті (див. рис. 5).

Повертання плити виконується поворотним механізмом, що забезпечує регулювання кута у діапазоні $0...120^{\circ}$. Також на плиті розміщена фортуна з шліфувальним кругом, який приводиться у рух від електродвигуна з системою зміни частоти обертання через пасову передачу. Механізм переміщення обладнаний гвинтовою парою з кроком різьби, що забезпечує подачу 1,0 мм за оберт.

Працює пристрій таким чином: голка, що підлягає відновленню встановлюється у призми і притискається до них за допомогою паса, який є одночасно і приводною ланкою від редукторного електродвигуна. Далі виставляється необхідна величина кута, на який необхідно шліфувати голку.

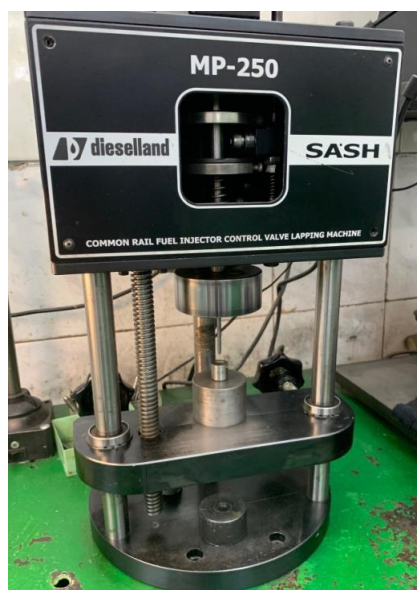
Рисунок 6 – Притирання корпусу розпилювача на станку MP-250 (а) спеціальним притиром (б)

притирочному станку MP-250 (див. рис. 6, а) [7].

Для цього корпус розпилювача у спеціальній оправці розміщується на підйомному столику станка, як показано на рисунку 6, а. У самозатискний патрон встановлюється спеціальний притир виготовлений з матеріалу «Ст.3» та правлений на кут менший на $0^{\circ}30''$ від кута голки розпилювача (див. рис. 6, б), У зону шліфування подається алмазна паста зернистістю 5...7 мікрон і процес проходить при частоті обертання шпинделя станка 4500 хв^{-1} .

Для відновлення гідравлічної щільності клапана керування необхідно відновити геометрію запірного конуса його сідла. Кулька клапана відновленню не підлягає, а замінюється новою [2]. Робочу поверхню сідла відновлюють також за допомогою притирочного станку MP-250 (див. рис. 6, а).

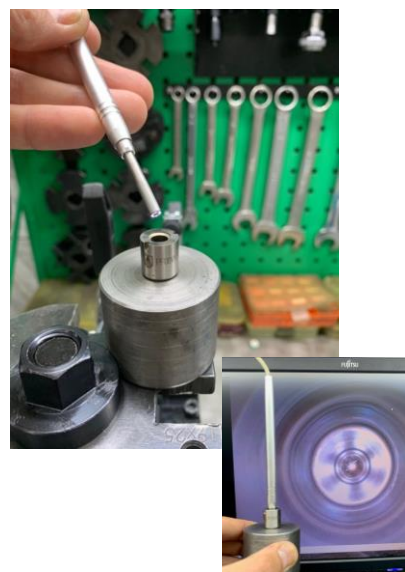
Рисунок 7 – Оцінка якості шліфування за допомогою ендоскопа «Отоскоп wifi»

Контроль за якістю шліфування здійснюється ендоскопом «Отоскоп wifi» із HD-камерою діаметром 3,9 мм, що вводиться у корпус розпилювача (див. рис. 7) [8]. За допомогою камери з світлодіодним підсвічуванням зображення шліфованої поверхні передається на монітор і майстром оцінюється якість виконаної роботи.
